GAZİANTEP İLİ KAYNAKTAN MUSLUĞA  
İÇME VE KULLANMA SUYU GÜVENLİĞİ PLANININ  
HAZIRLANMASI PROJESİ

TAŞKIN ACİL DURUM EYLEM PLANI

ANKARA / HAZİRAN 2023

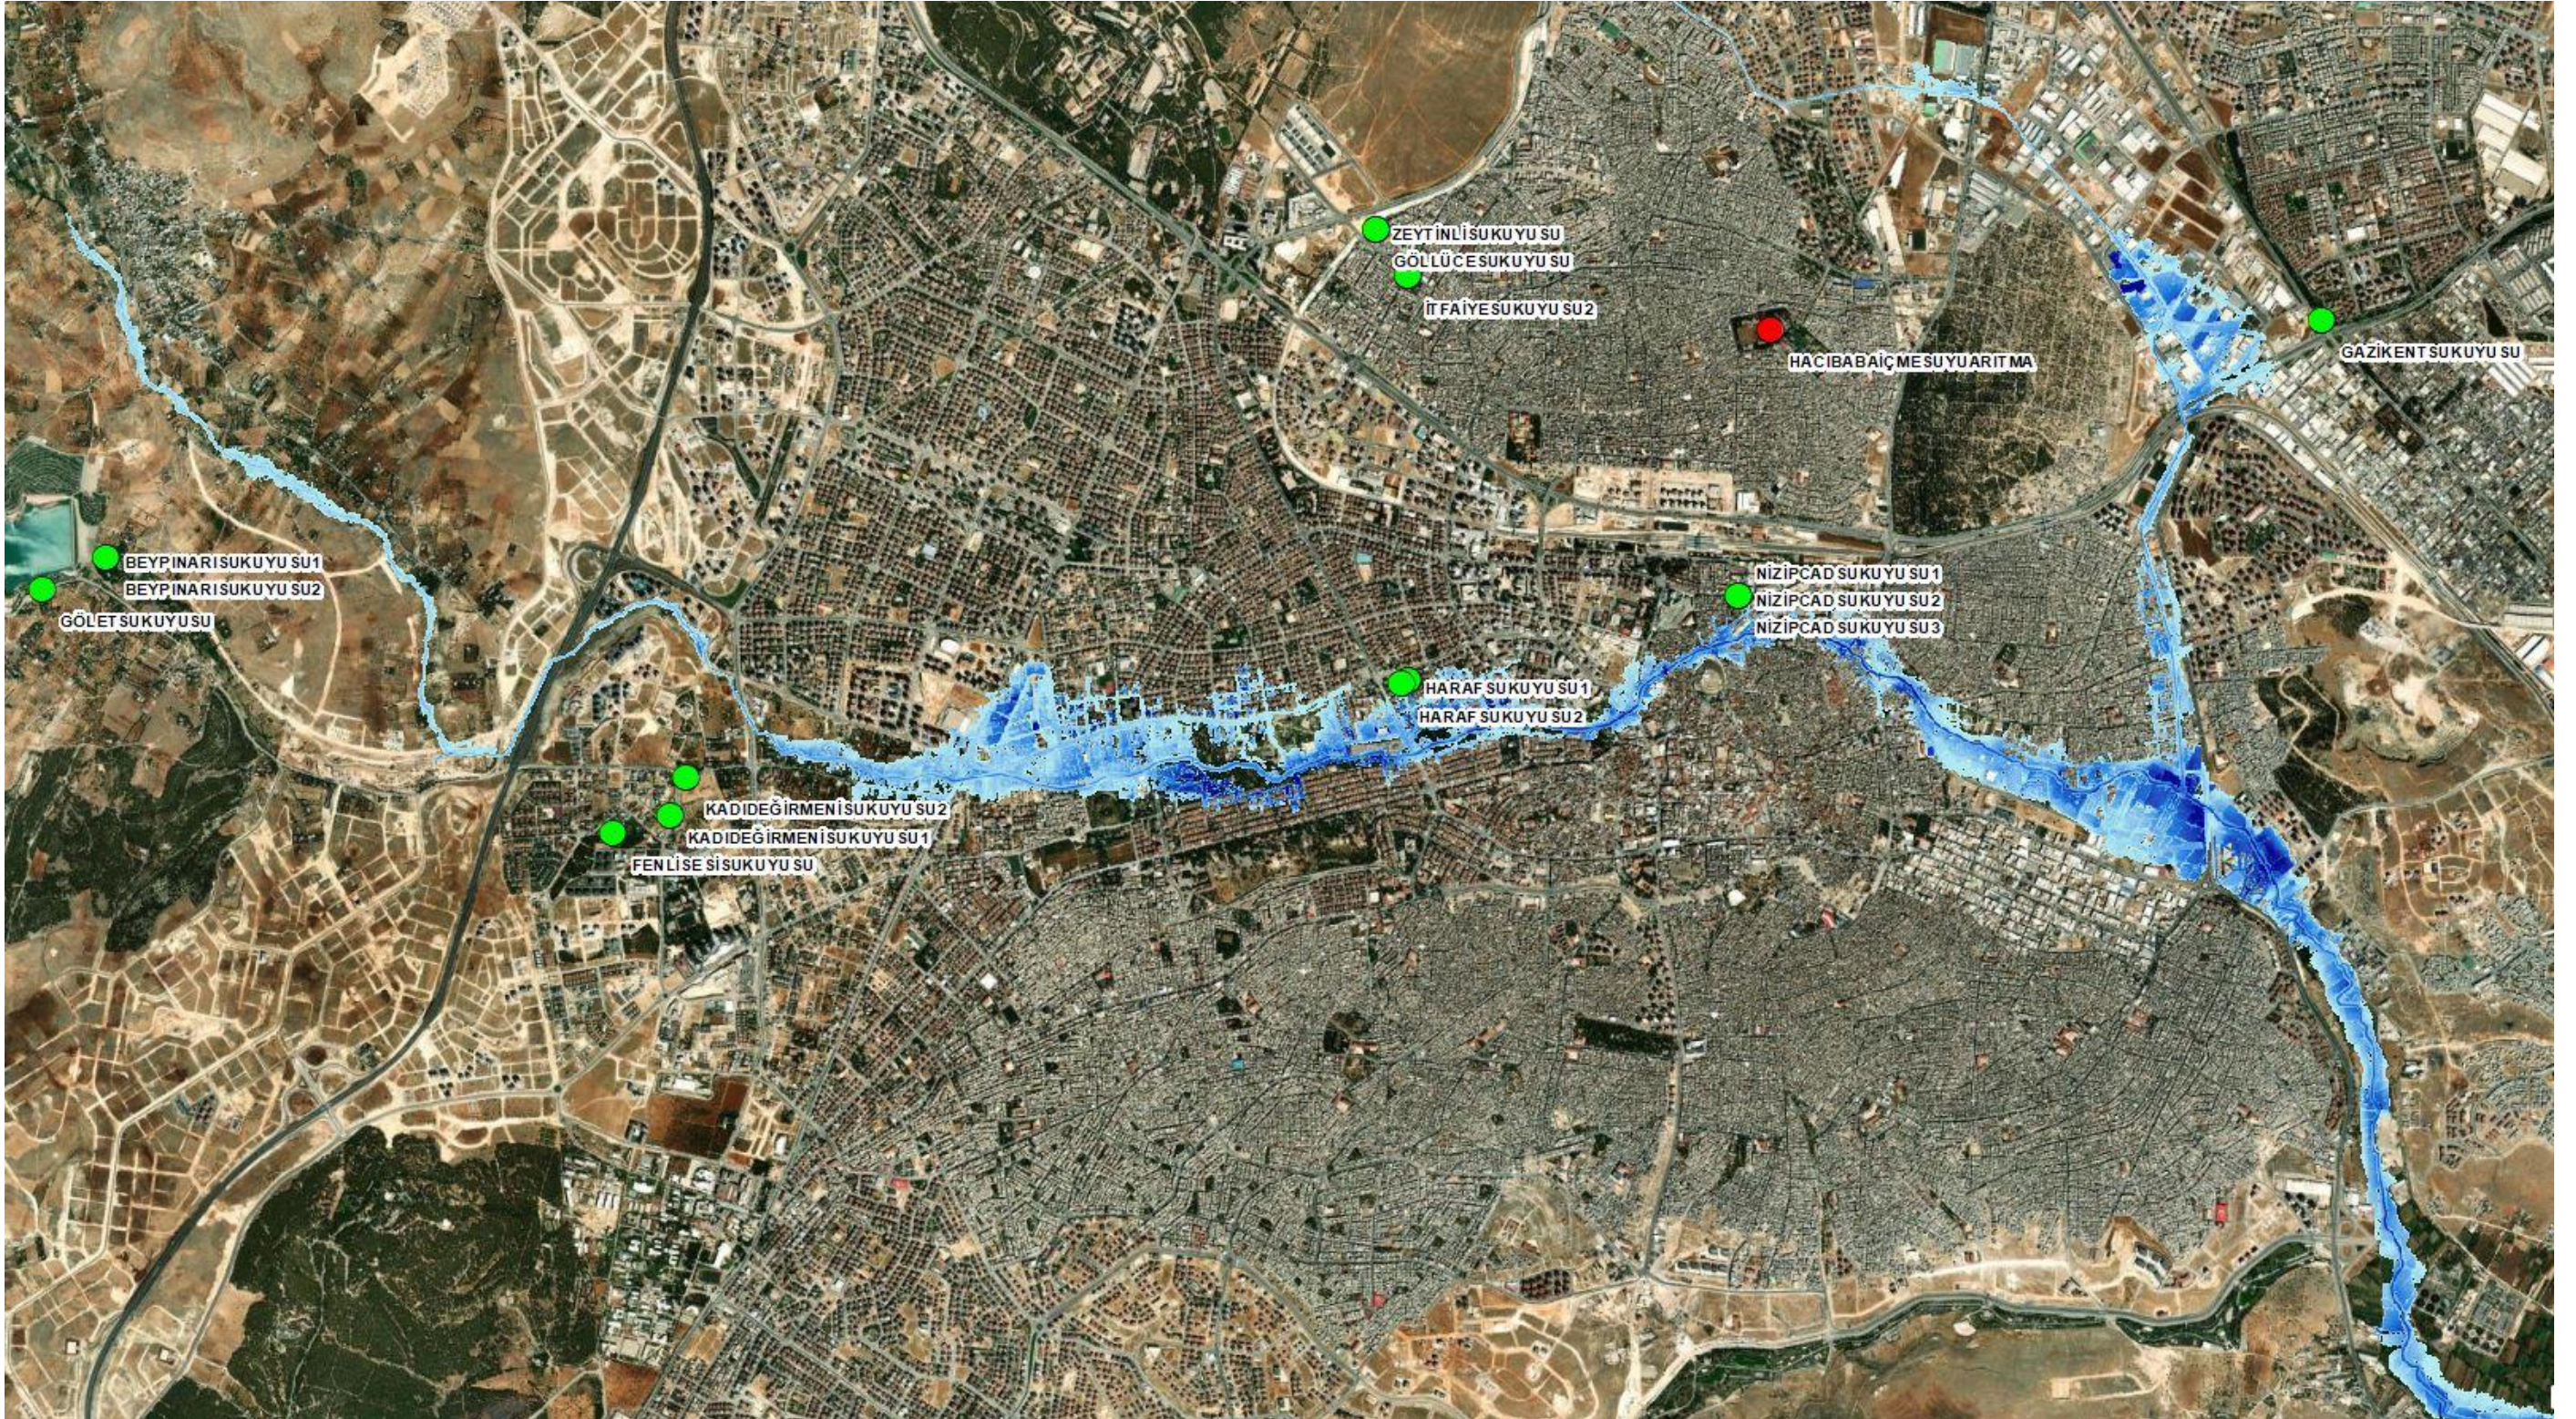
Şekil 1.1 Şehir İçi Kuyular, Hacibaba İçme Suyu Arıtma Tesisi ve Q500 Taşkın Yayılım Alanı

Gaziantep İli'nin içme ve kullanma suyu kaynaklarından biri de şehir içi kuyularıdır. Şehir içi kuyuları toplam su ihtiyacının %2'sini karşılamakta olup sisteme destek amacıyla verilmektedir. 10 farklı mahallede yer alan toplam 15 su kuyusu bulunmaktadır. Şehir içi kuyular, Hacıbaba içme suyu arıtma tesisi ve taşkın yayılım alanının görüntüsü Şekil 1.1 ile verilmektedir. 500 yıl tekerrürlü taşkın olayı sonucunda şehir içi kuyuları ve içme suyu arıtma tesisinde taşkın riski gözlenmemiştir.

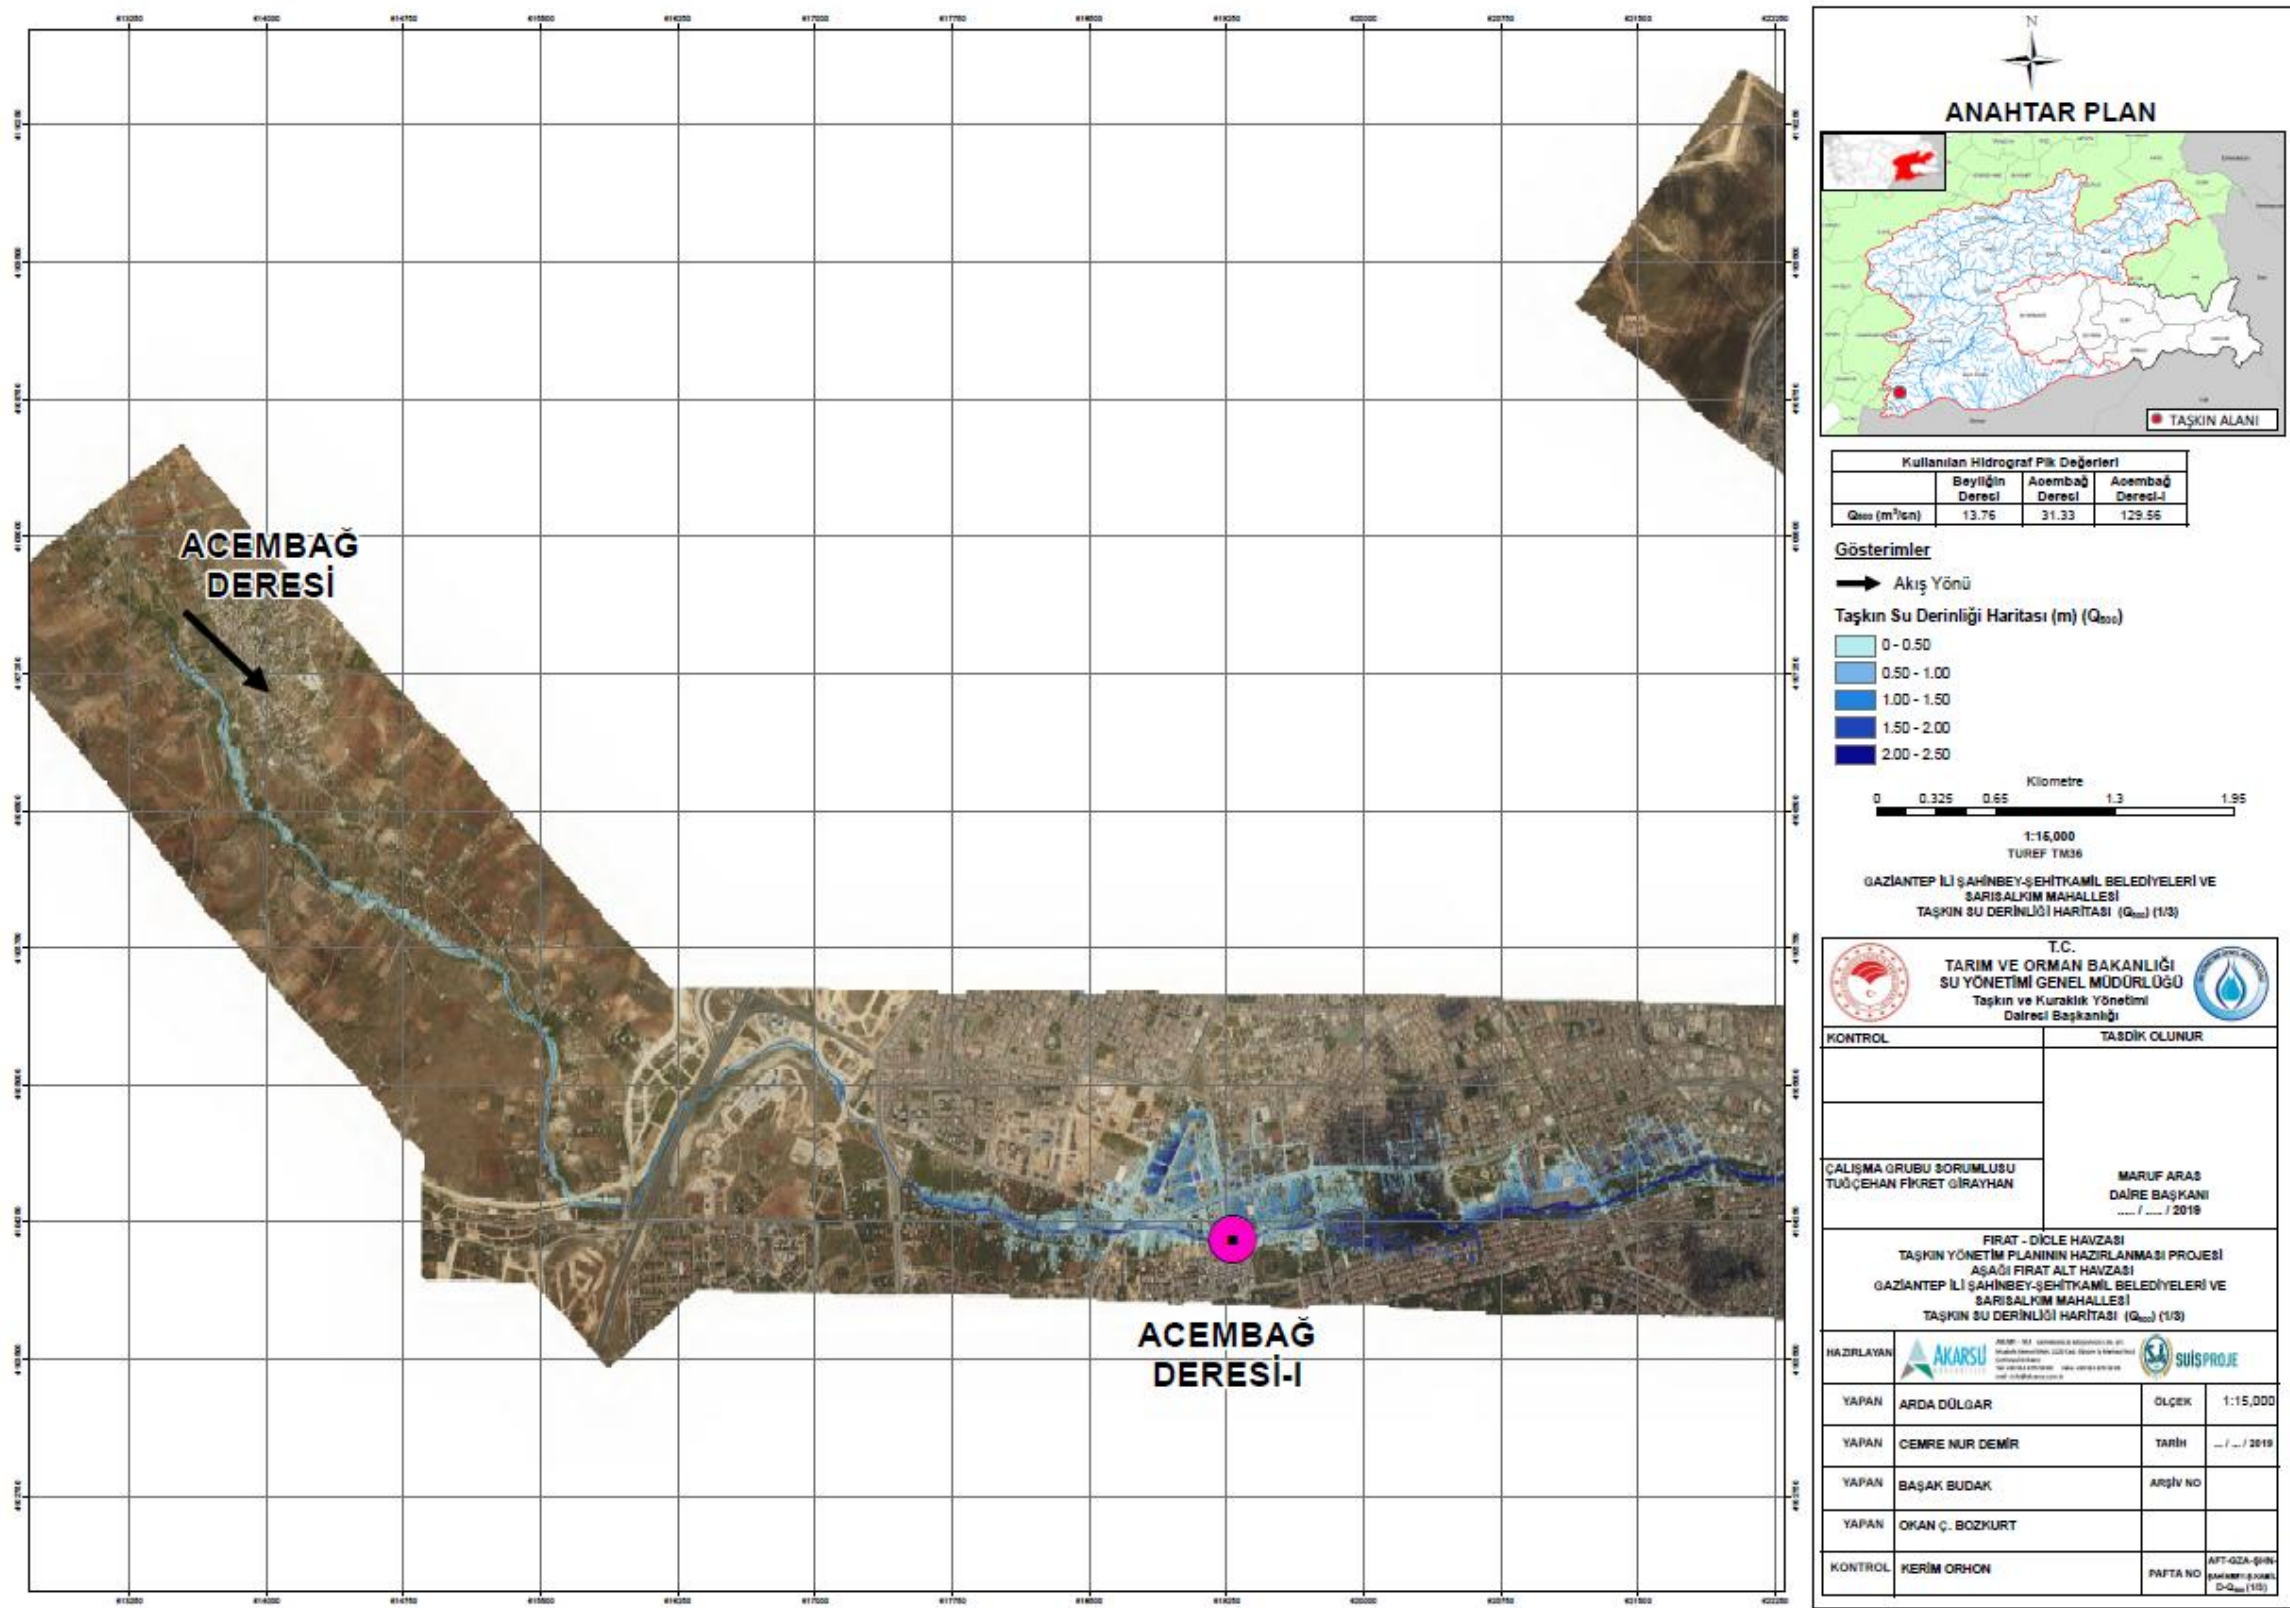
Şekil 1.2 Gaziantep İl Merkezi (Şehitkamil-Şahinbey-Sarisalkım) Taşkın Derinlik Haritası (Q<sub>500</sub>) - Pafta 1

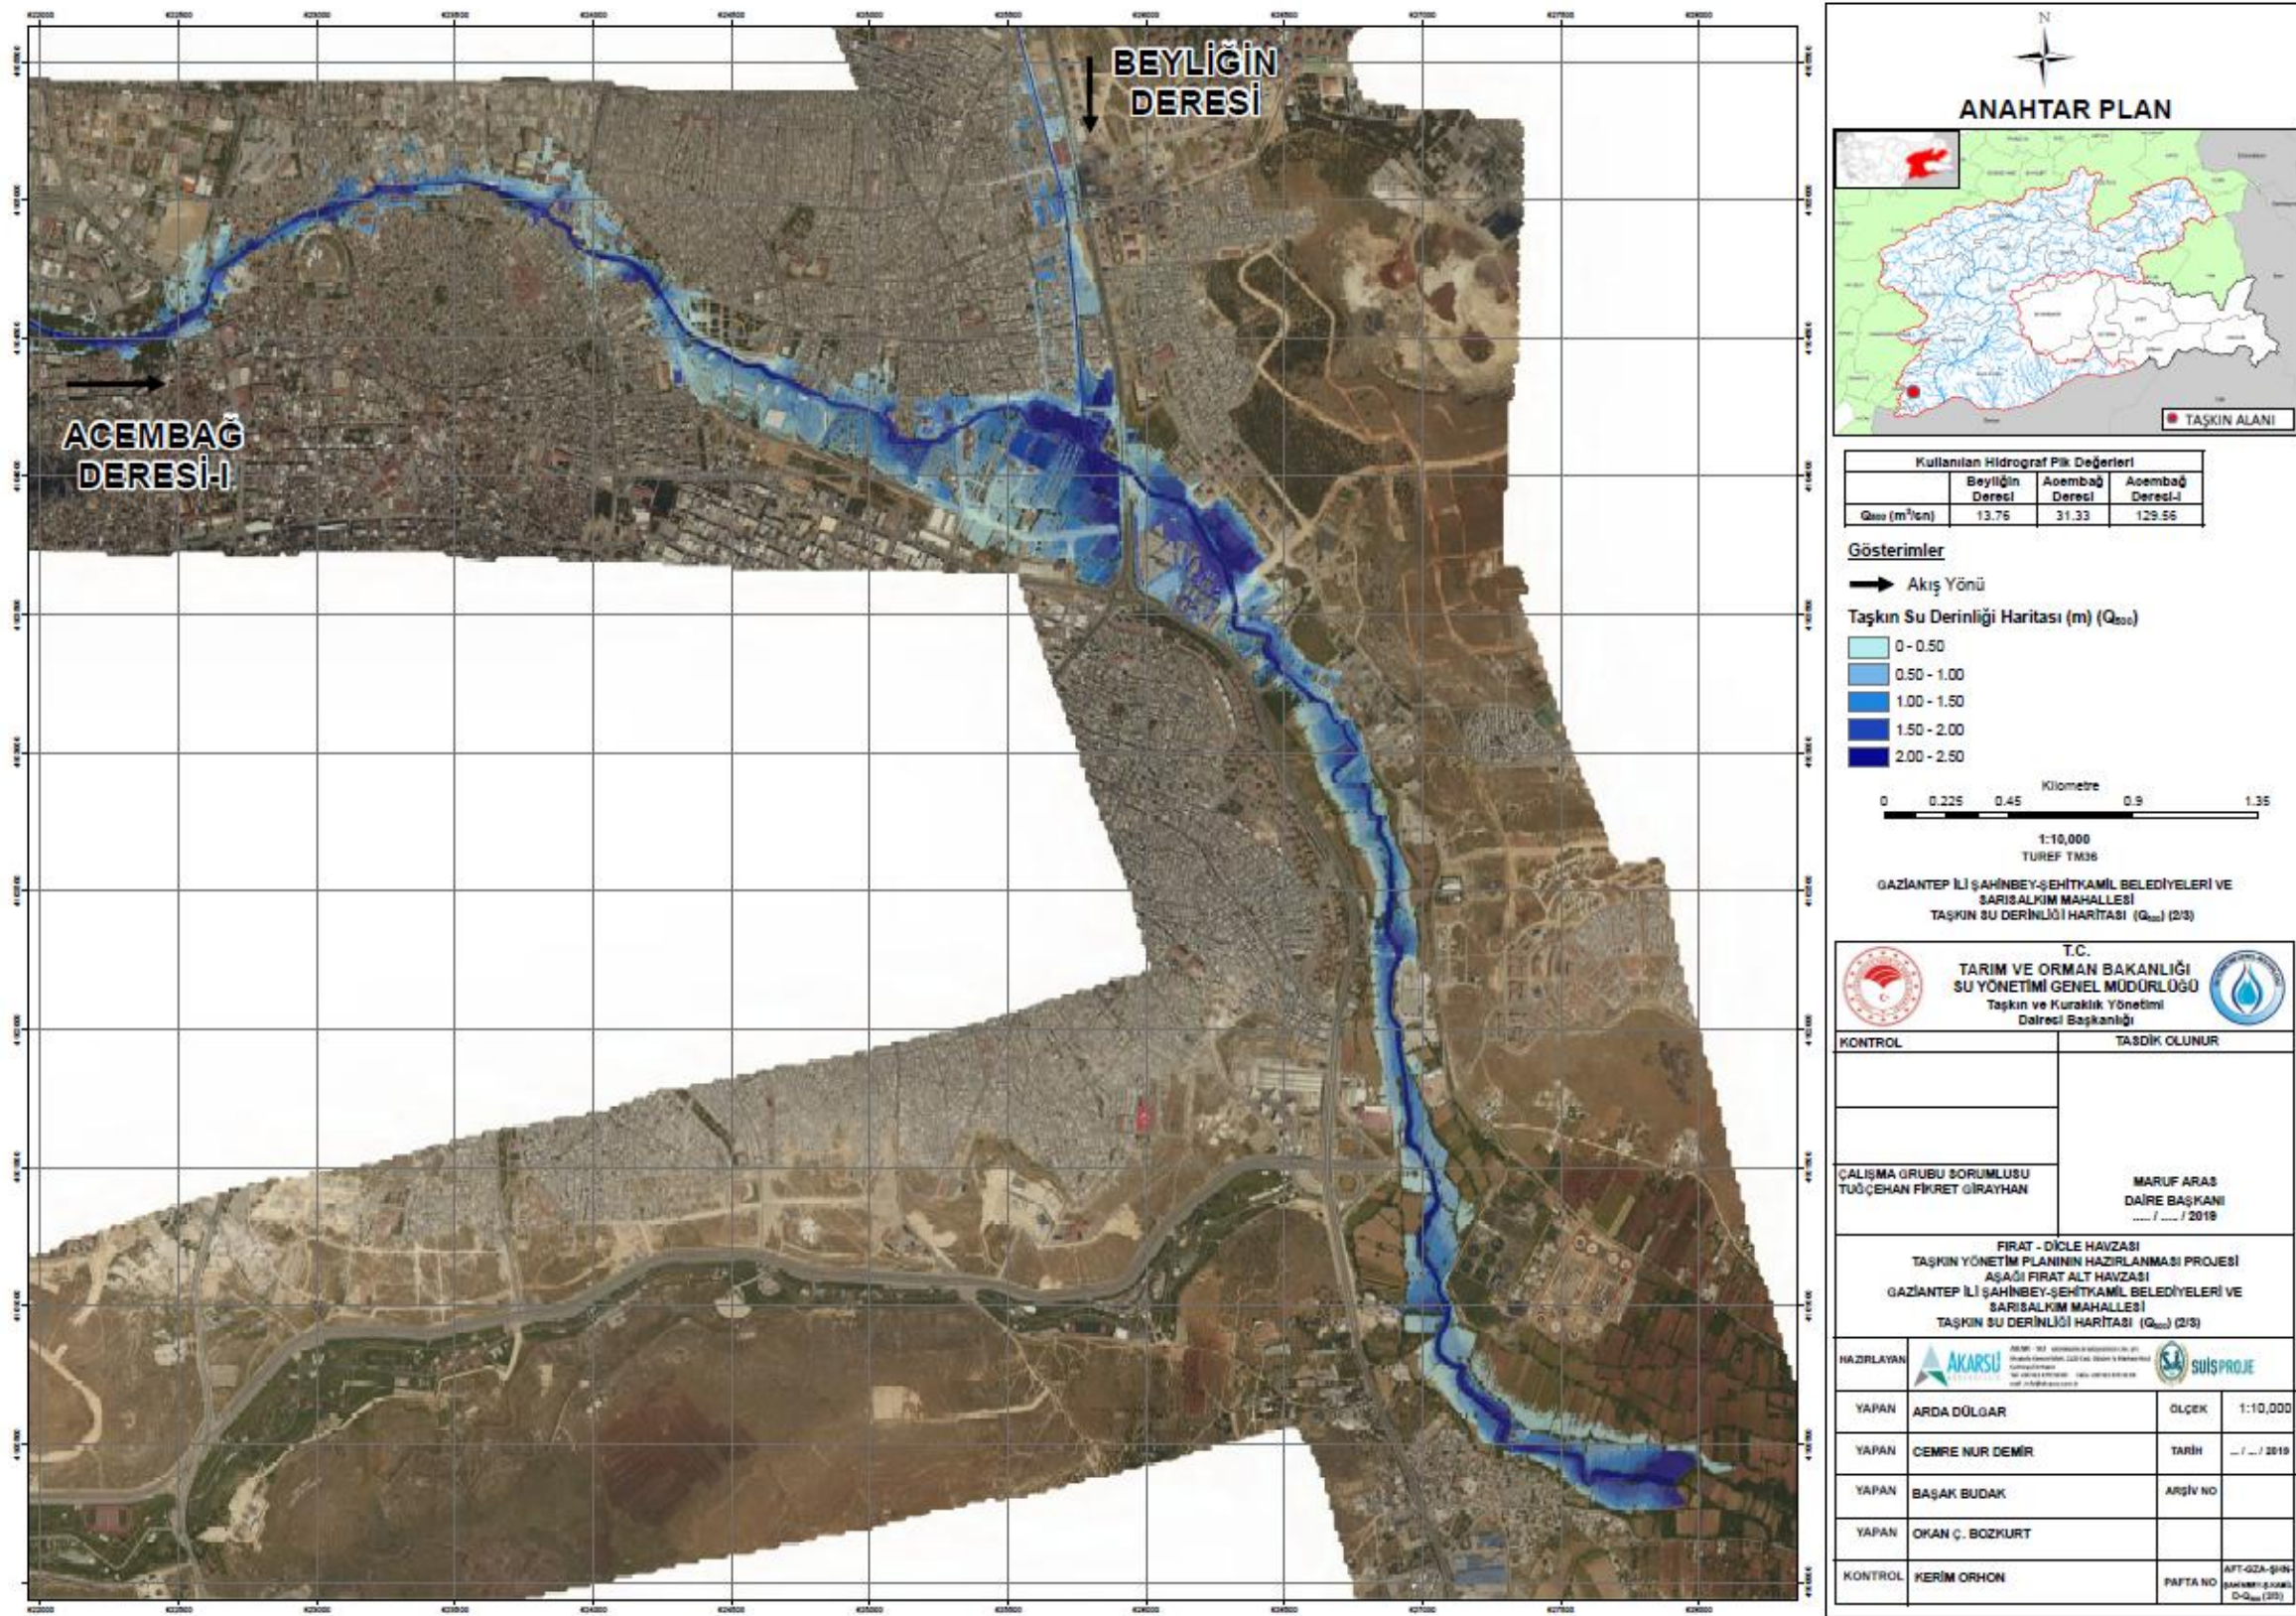
Şekil 1.3 Gaziantep İl Merkezi (Şehitkamil-Şahinbey-Sarisalkım) Taşkın Derinlik Haritası ( $Q_{500}$ ) - Pafta 2

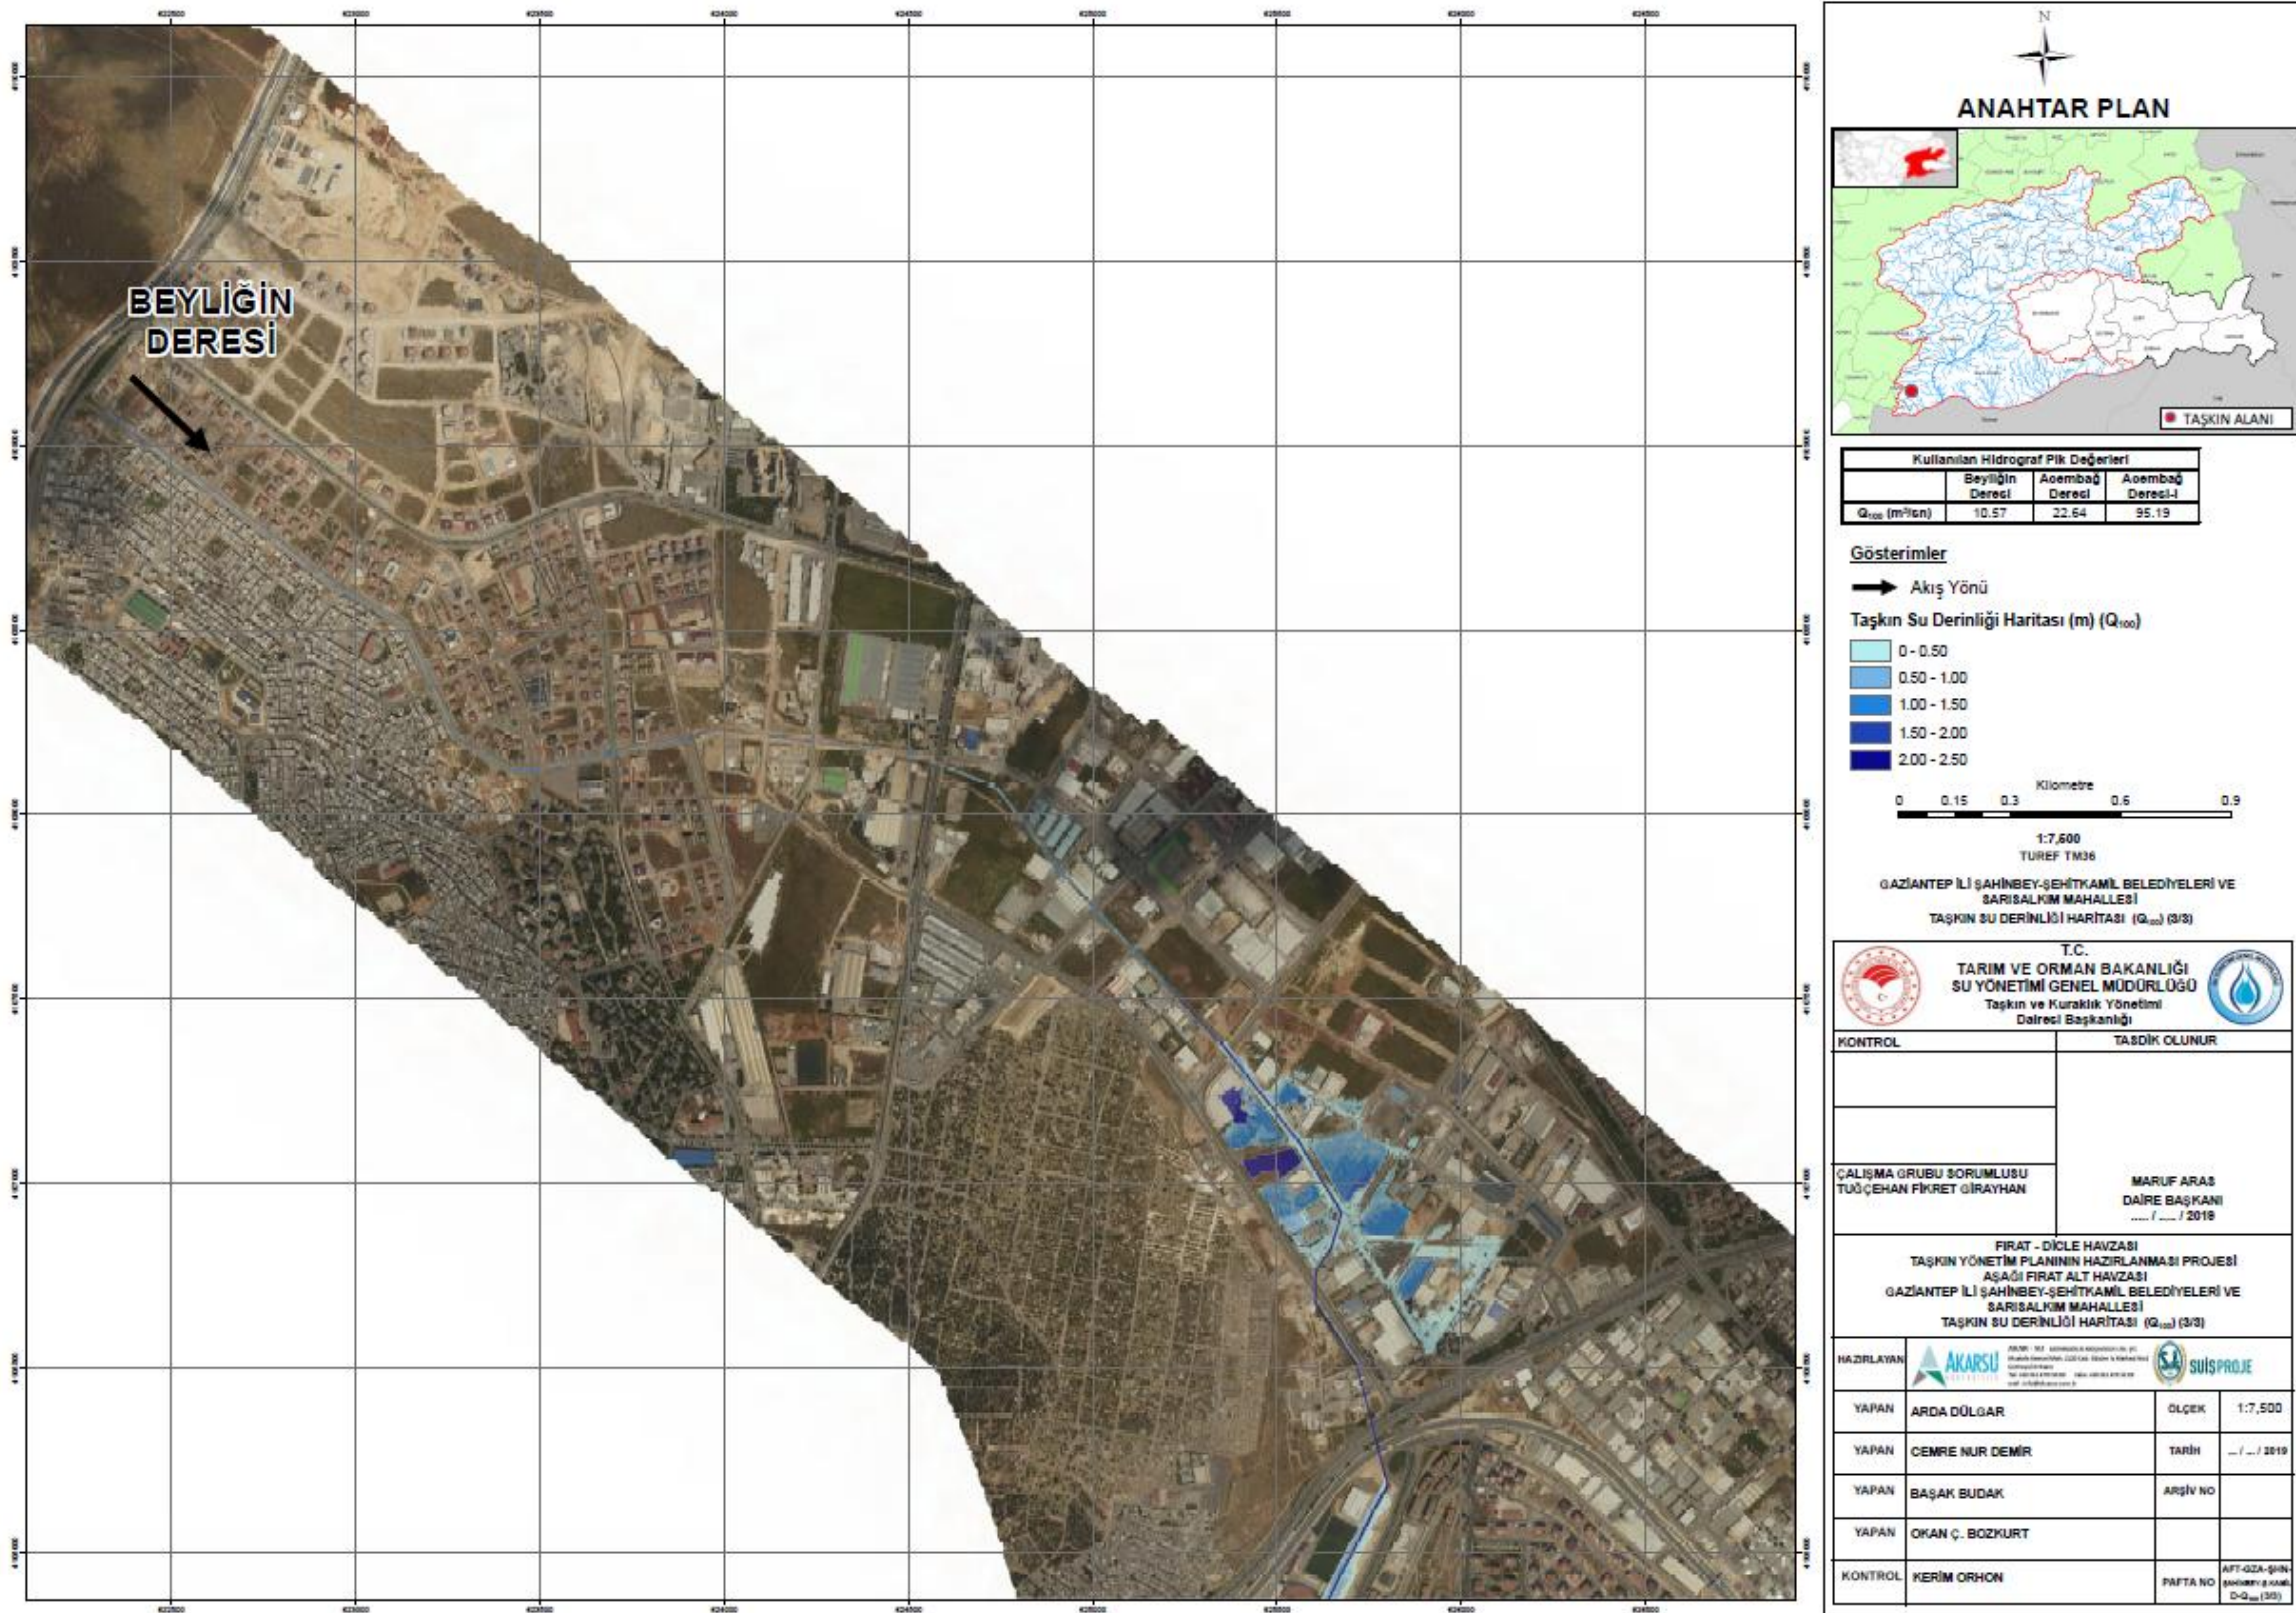
Şekil 1.4 Gaziantep İl Merkezi (Şehitkamil-Şahinbey-Sarısalkım) Taşkın Derinlik Haritası (Q<sub>500</sub>) - Pafta 3

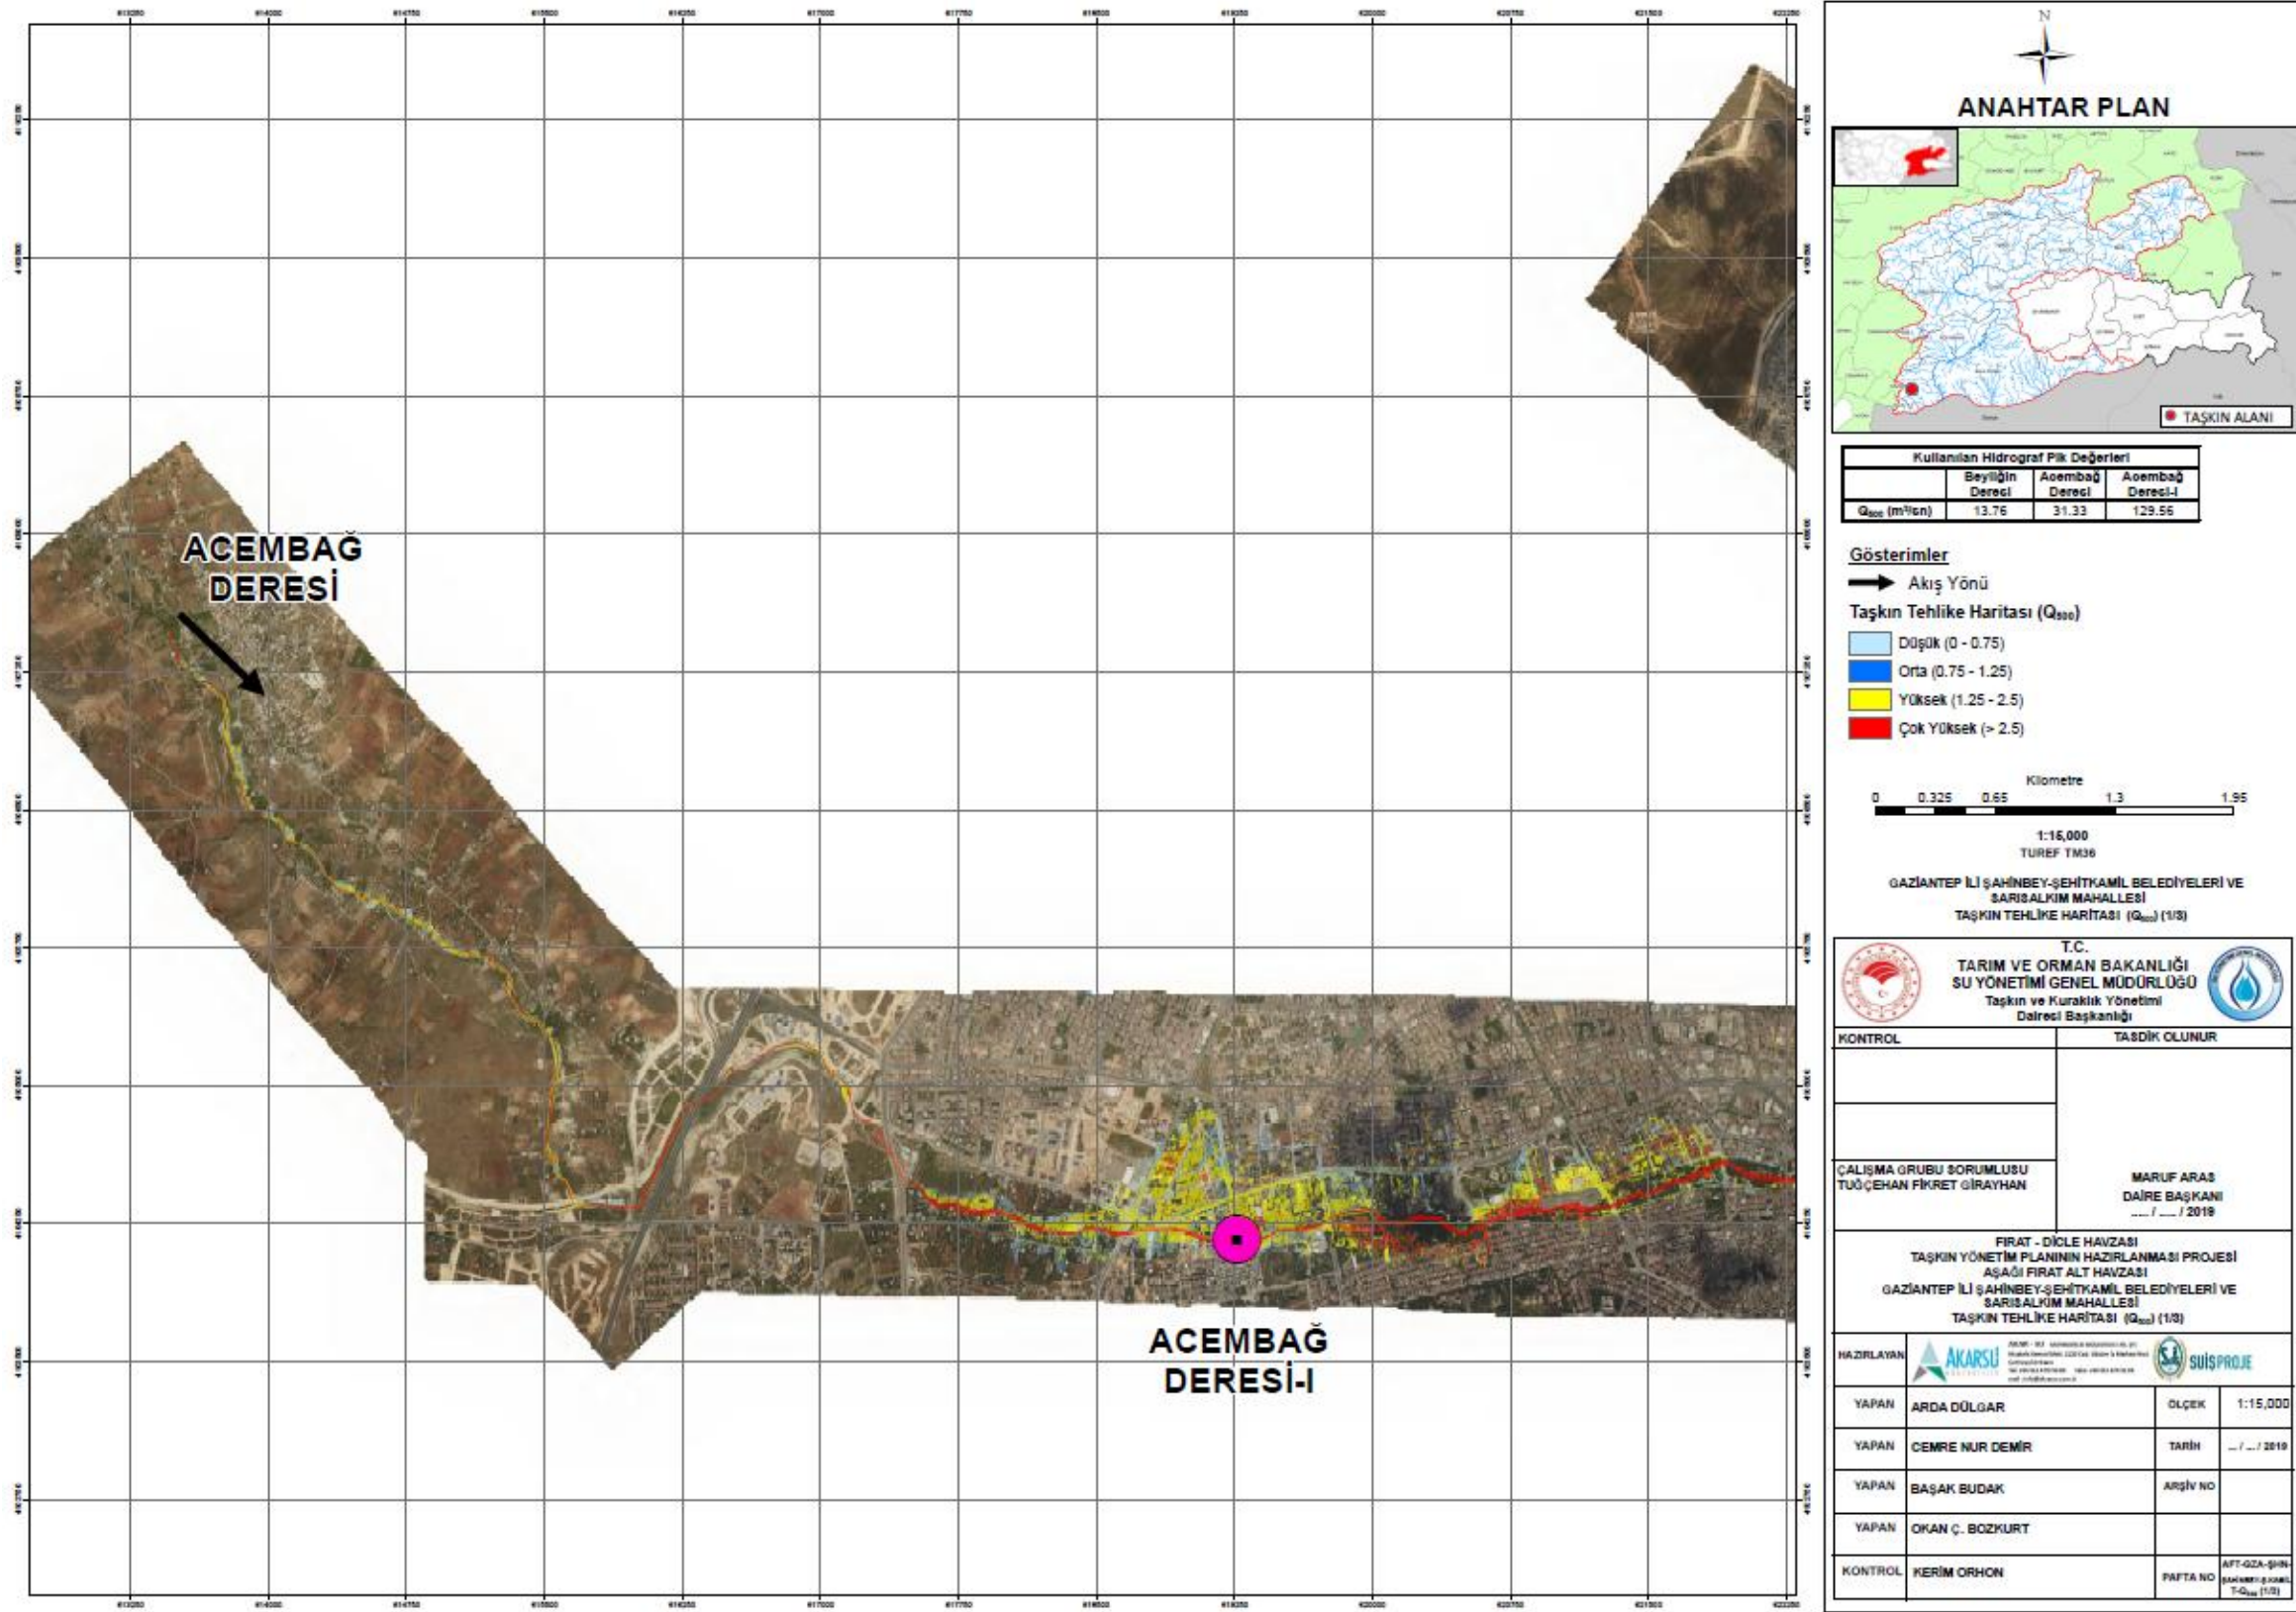
Şekil 1.5 Gaziantep İl Merkezi (Şehitkamil-Şahinbey-Sarisalkım) Taşkın Tehlike Haritası (Q<sub>500</sub>) - Pafta 1

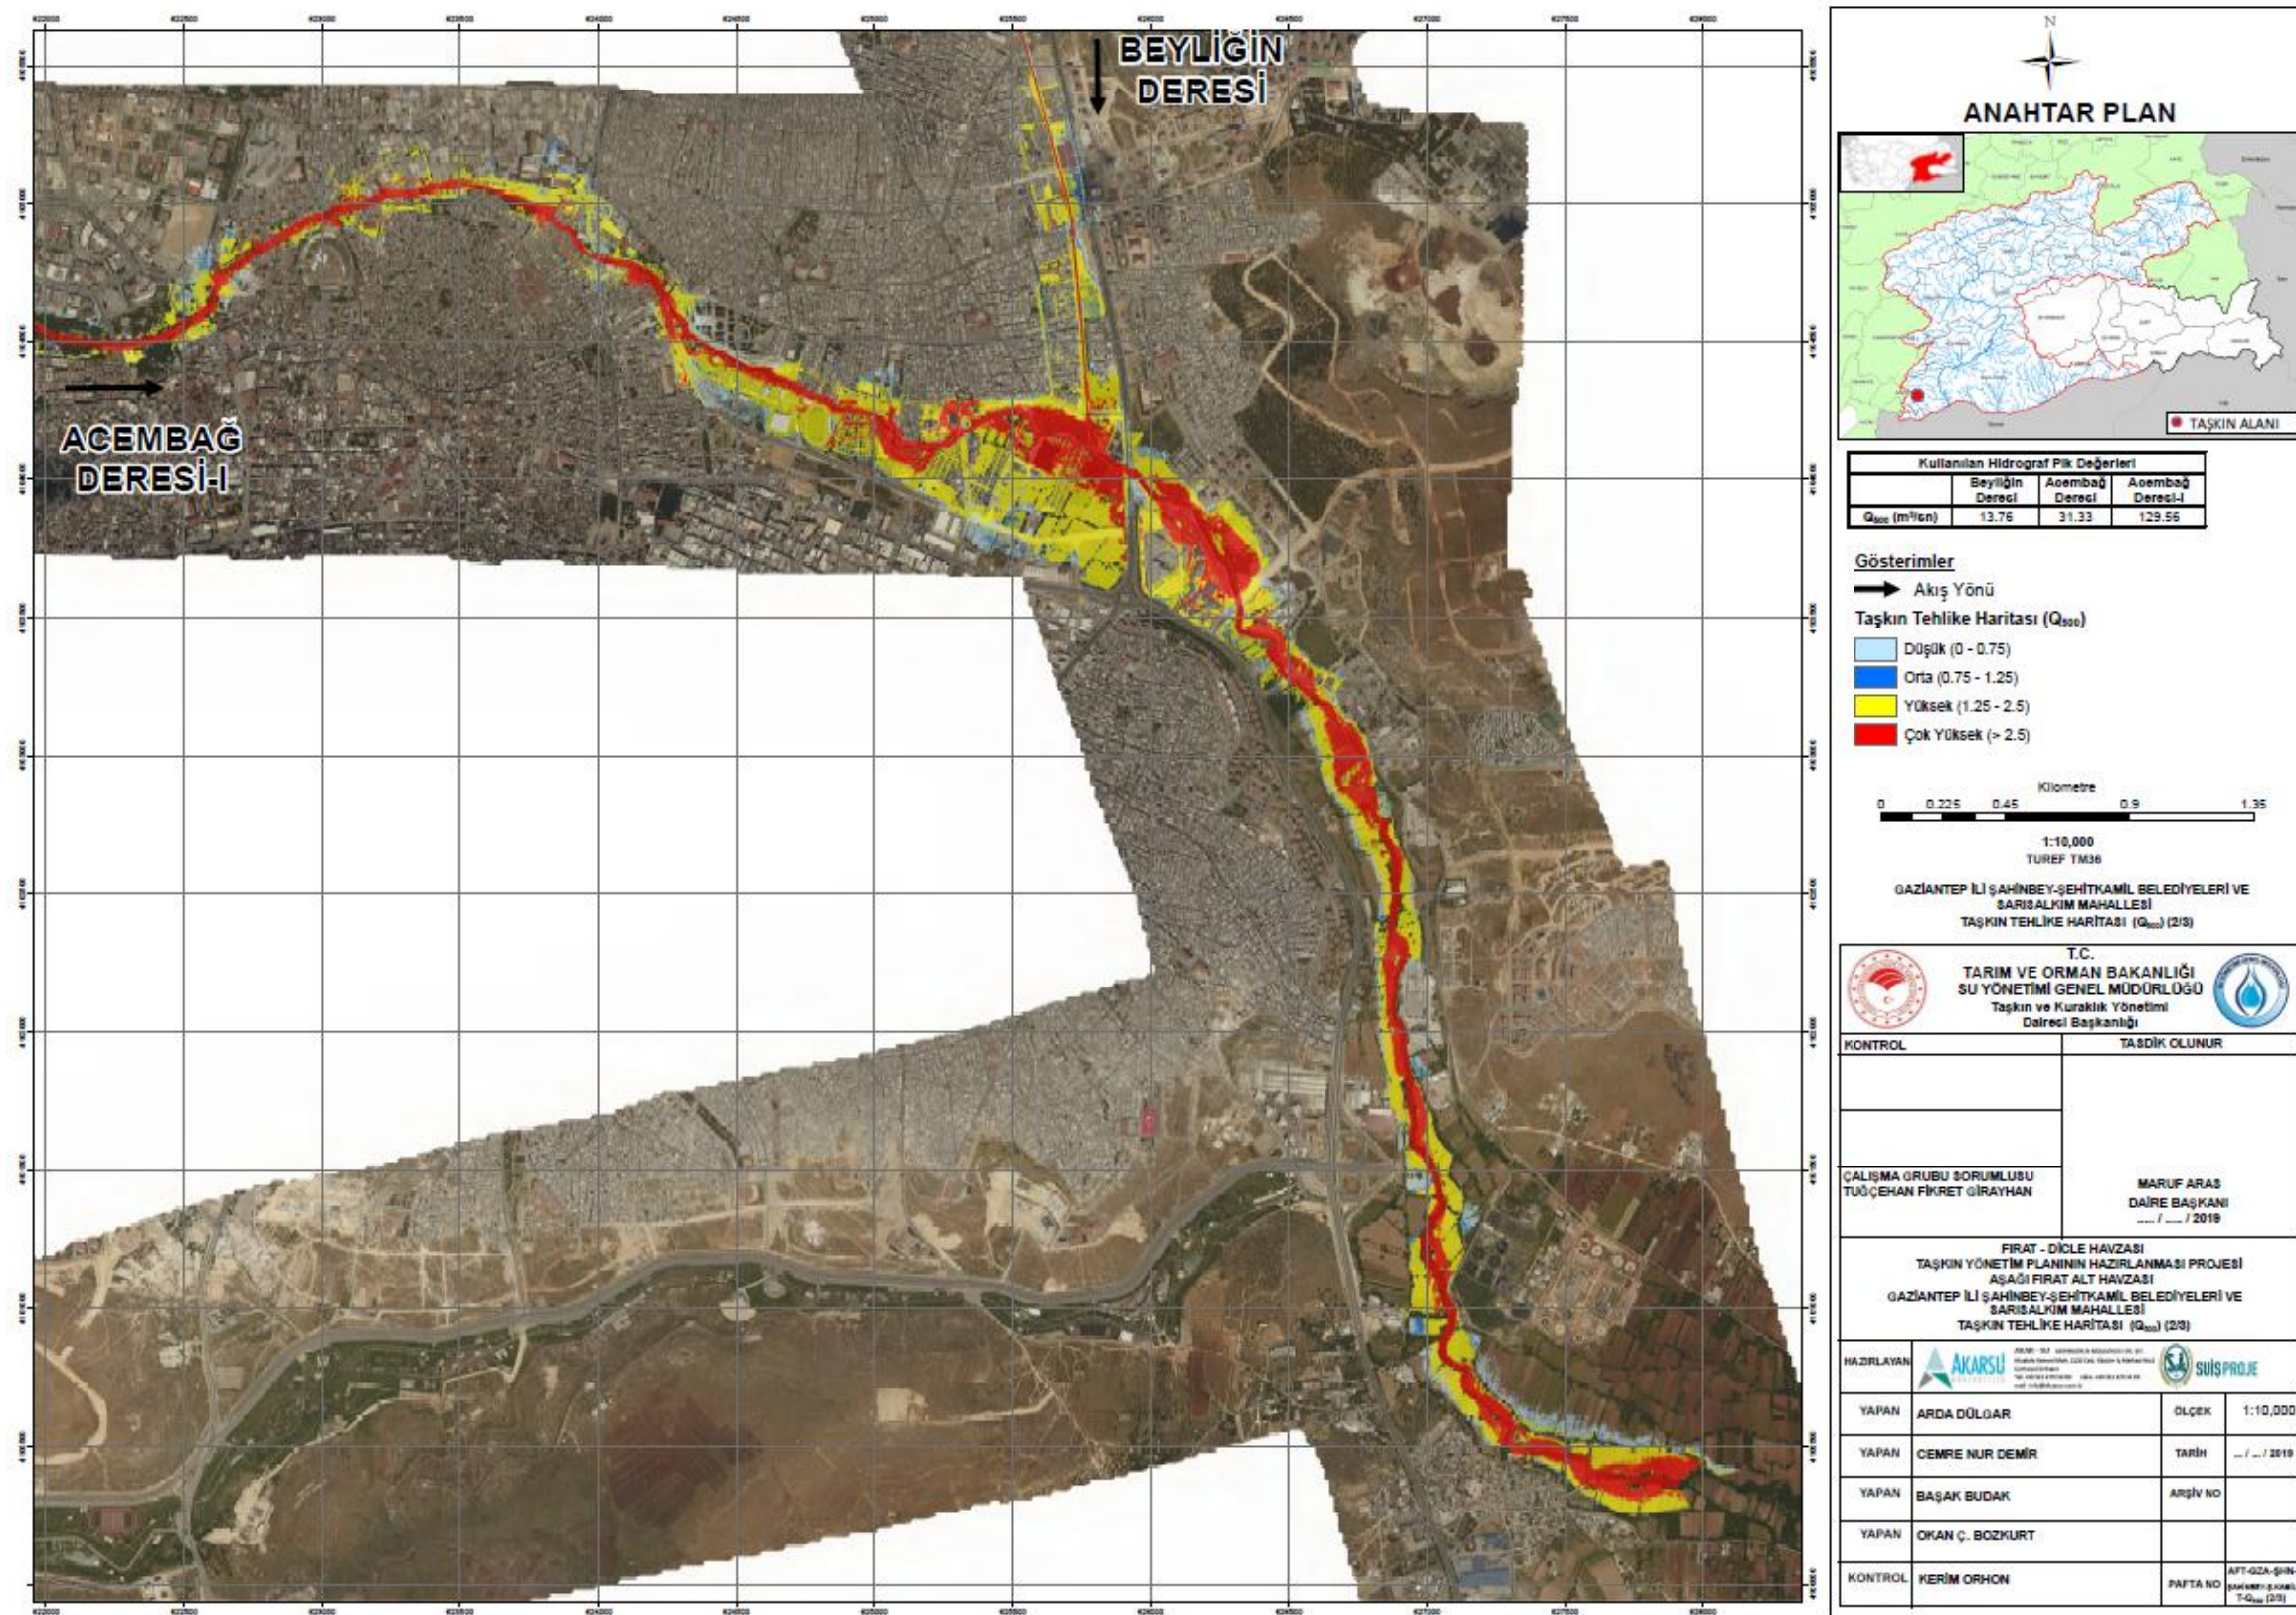
**Şekil 1.6 Gaziantep İl Merkezi (Şehitkamil-Şahinbey-Sarısalkım) Taşkın Tehlike Haritası (Q<sub>500</sub>) - Pafta 2**
