GAZİANTEP İLİ KAYNAKTAN MUSLUĞA  
İÇME VE KULLANMA SUYU GÜVENLİĞİ PLANININ  
HAZIRLANMASI PROJESİ

TAŞKIN ACİL DURUM EYLEM PLANI

ANKARA / HAZİRAN 2023

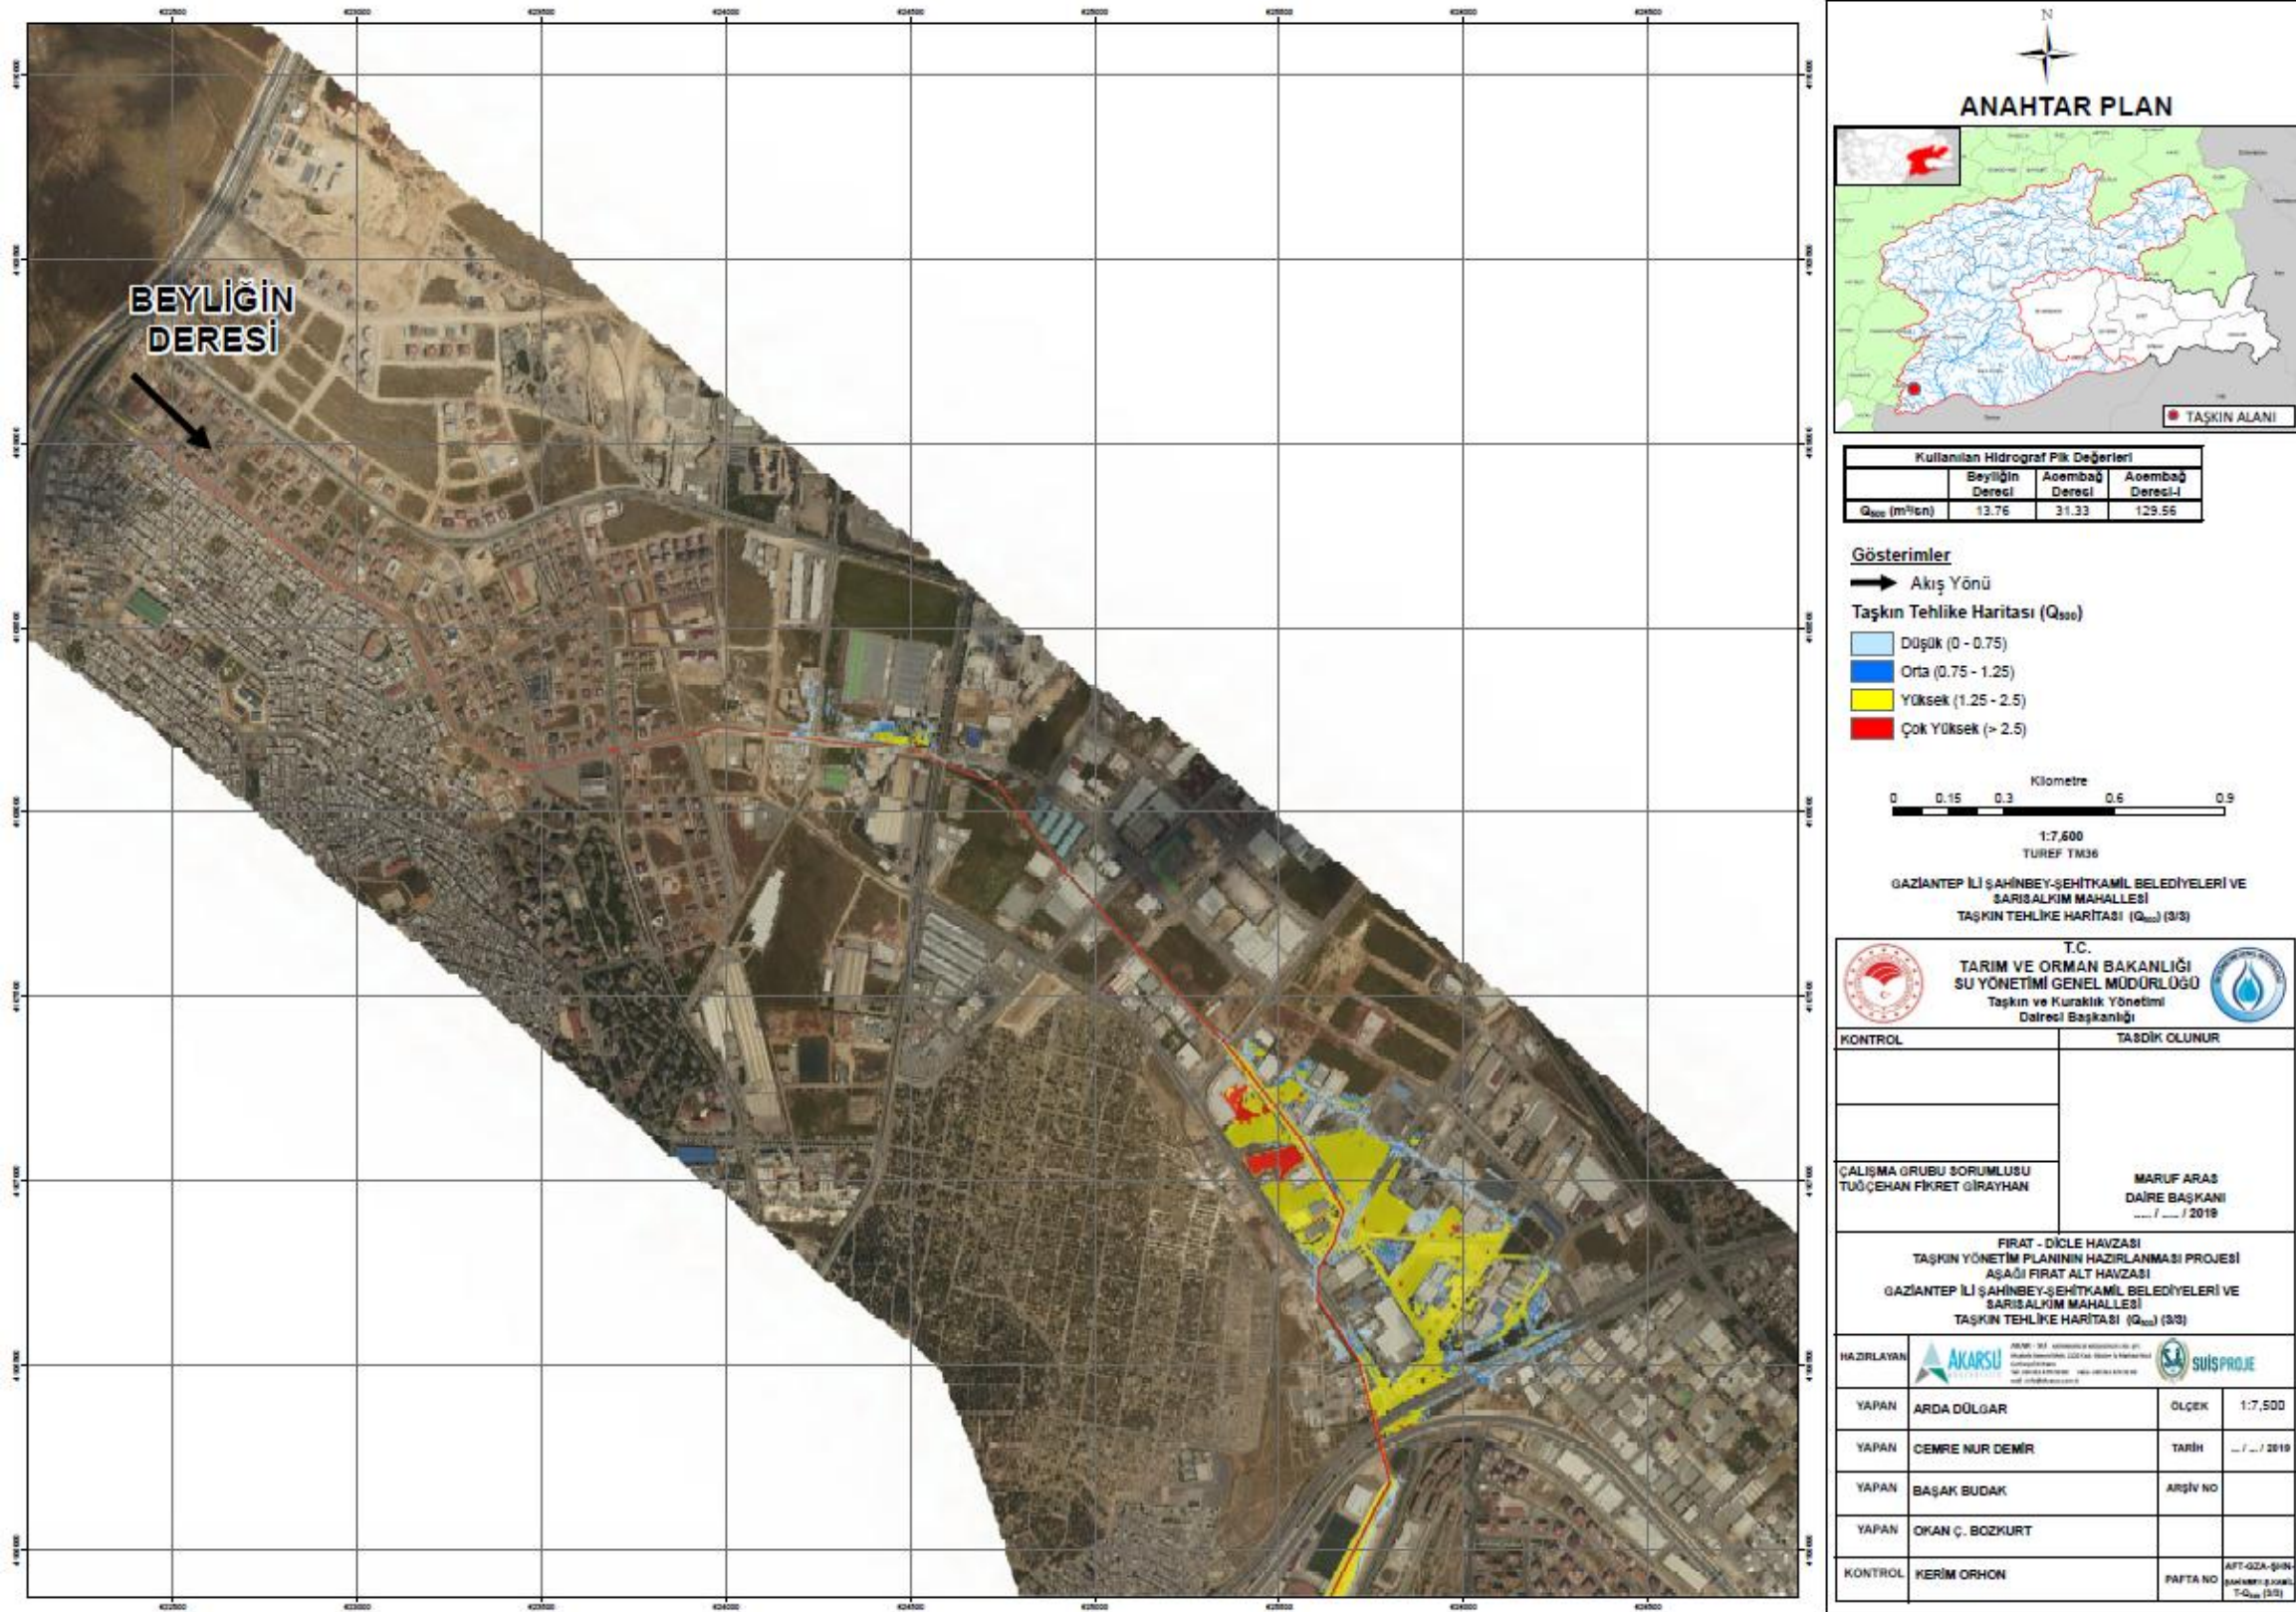
Şekil 1.7 Gaziantep İl Merkezi (Şehitkamil-Şahinbey-Sarisalkım) Taşkın Tehlike Haritası (Q<sub>500</sub>) - Pafta 3

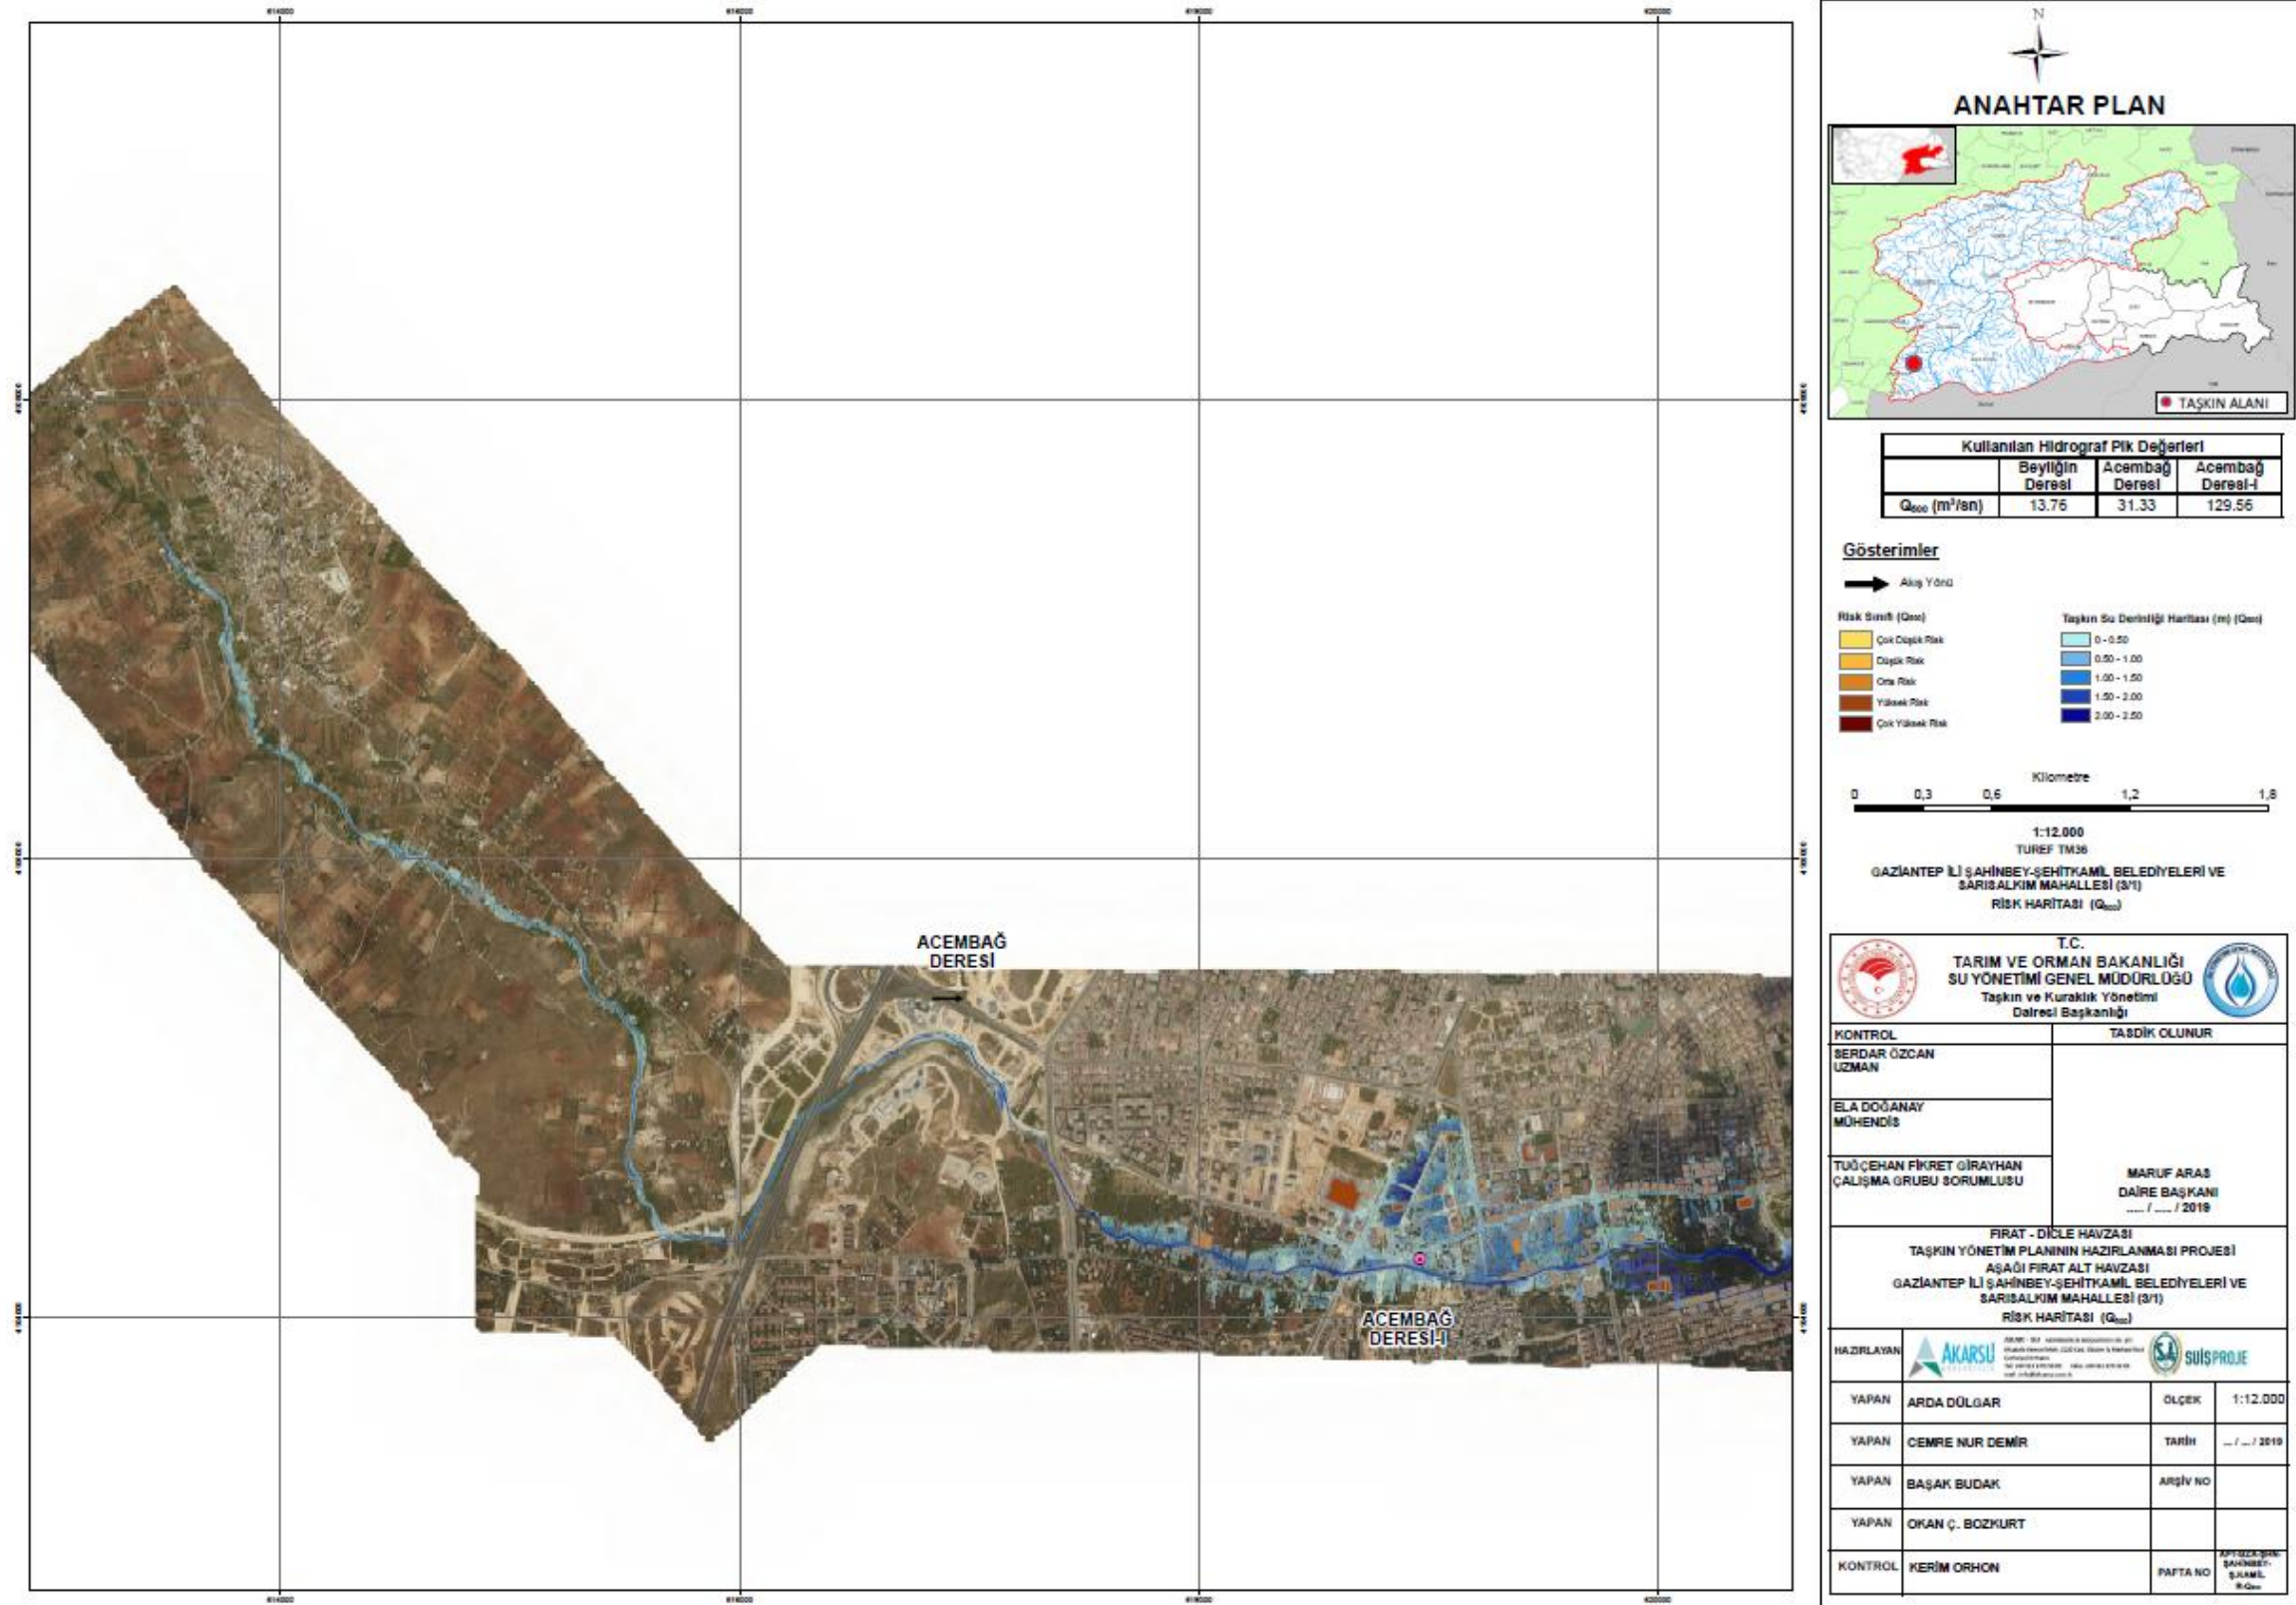
Şekil 1.8 Gaziantep İl Merkezi (Şehitkamil-Şahinbey-Sarısalkım) Taşkın Risk Haritası (Q<sub>500</sub>) - Pafta 1

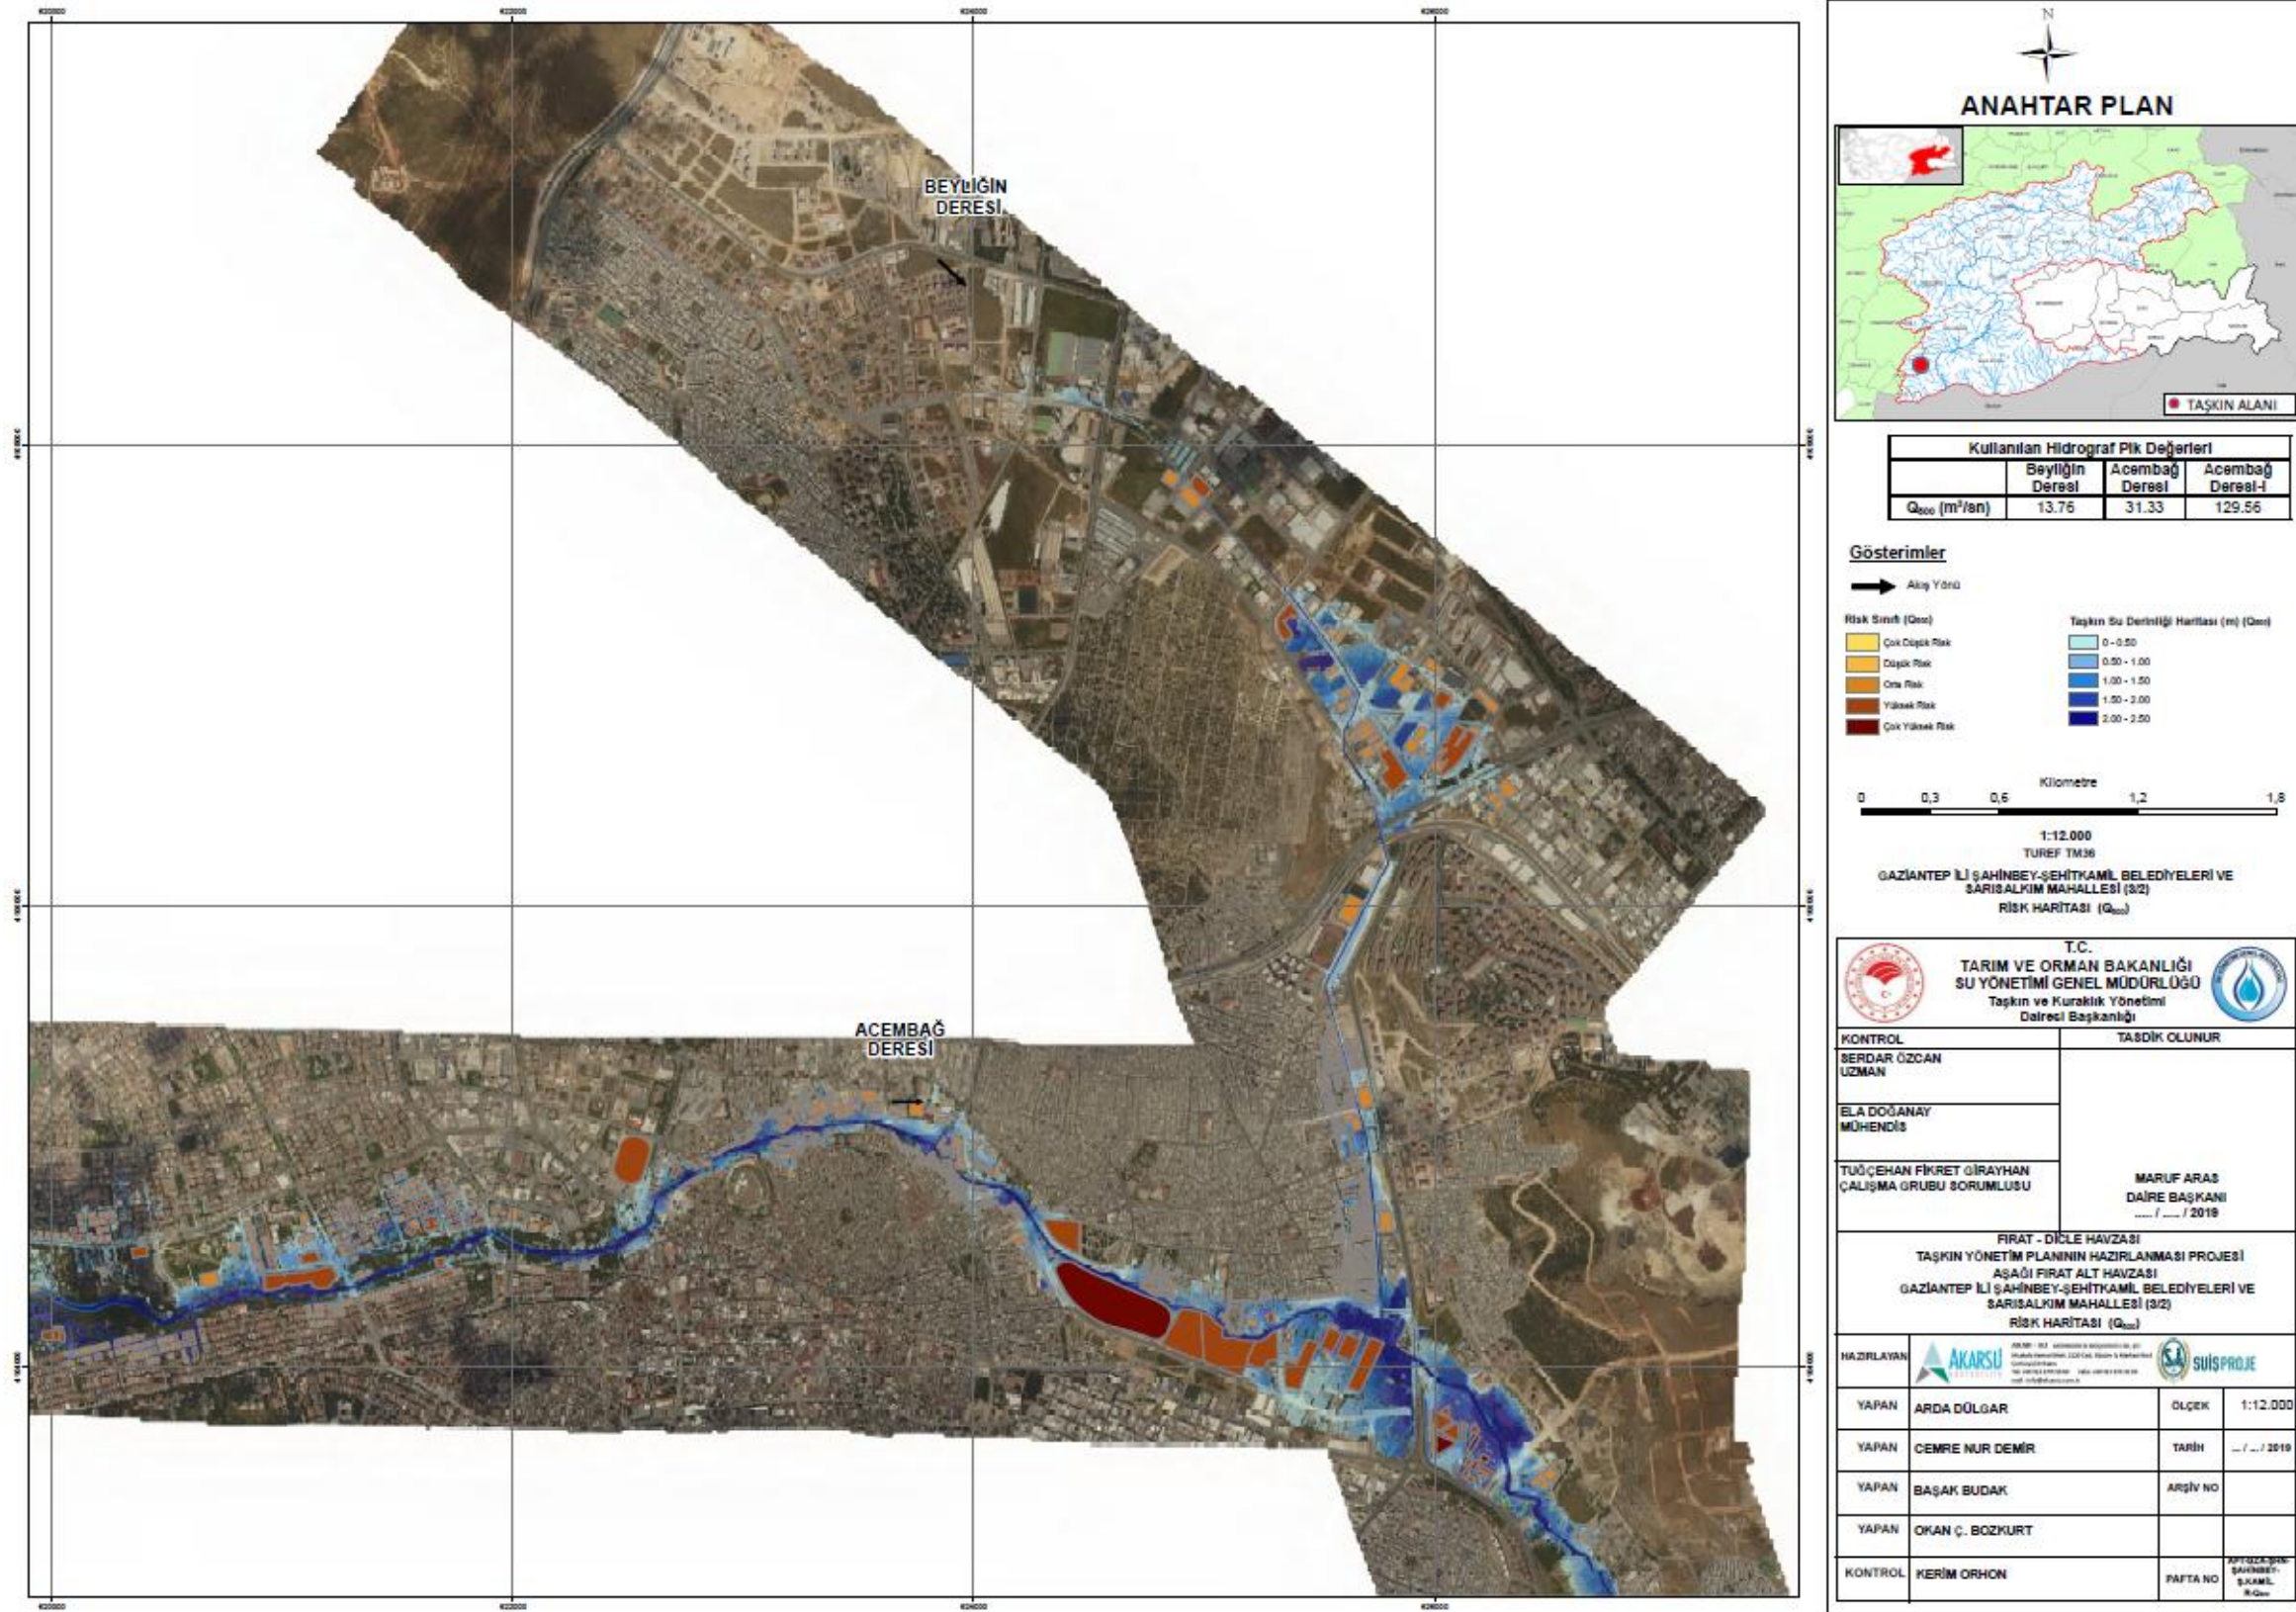
Şekil 1.9 Gaziantep İl Merkezi (Şehitkamil-Şahinbey-Sarısalkım) Taşkın Risk Haritası (Q<sub>500</sub>) - Pafta 2

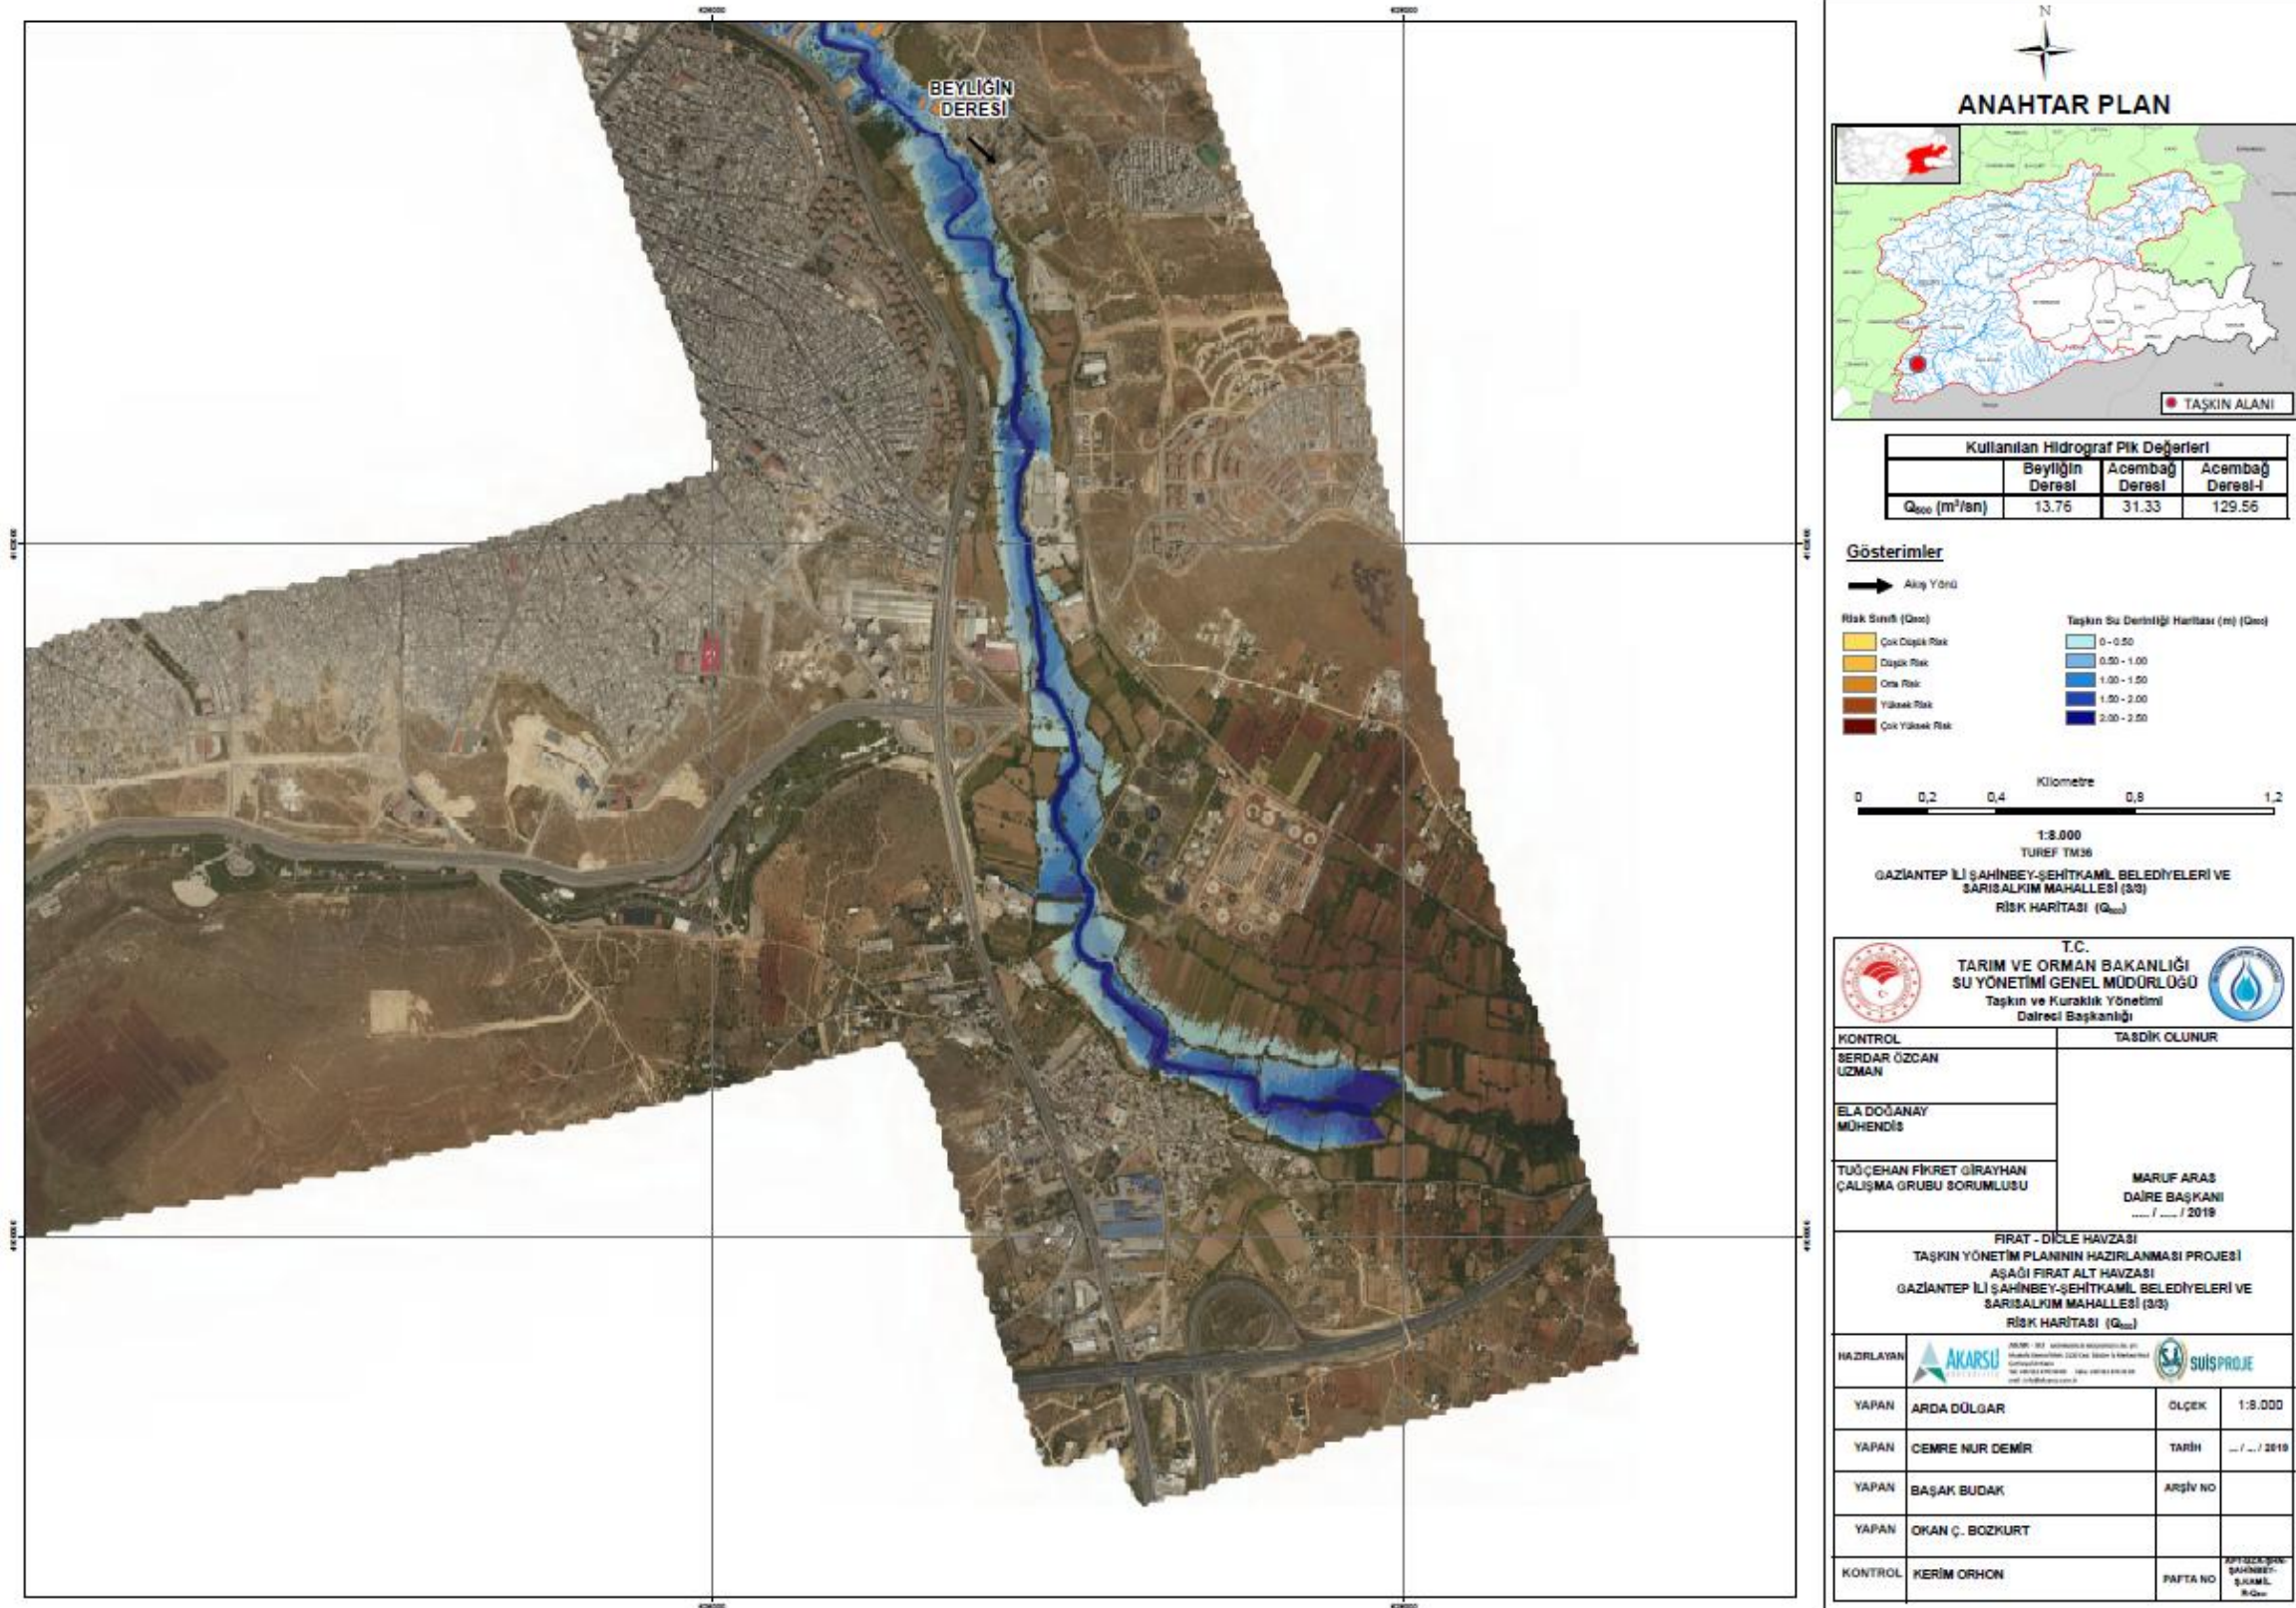
Şekil 1.10 Gaziantep İl Merkezi (Şehitkamil-Şahinbey-Sarısalkım) Taşkın Risk Haritası (Q<sub>500</sub>) - Pafta 3

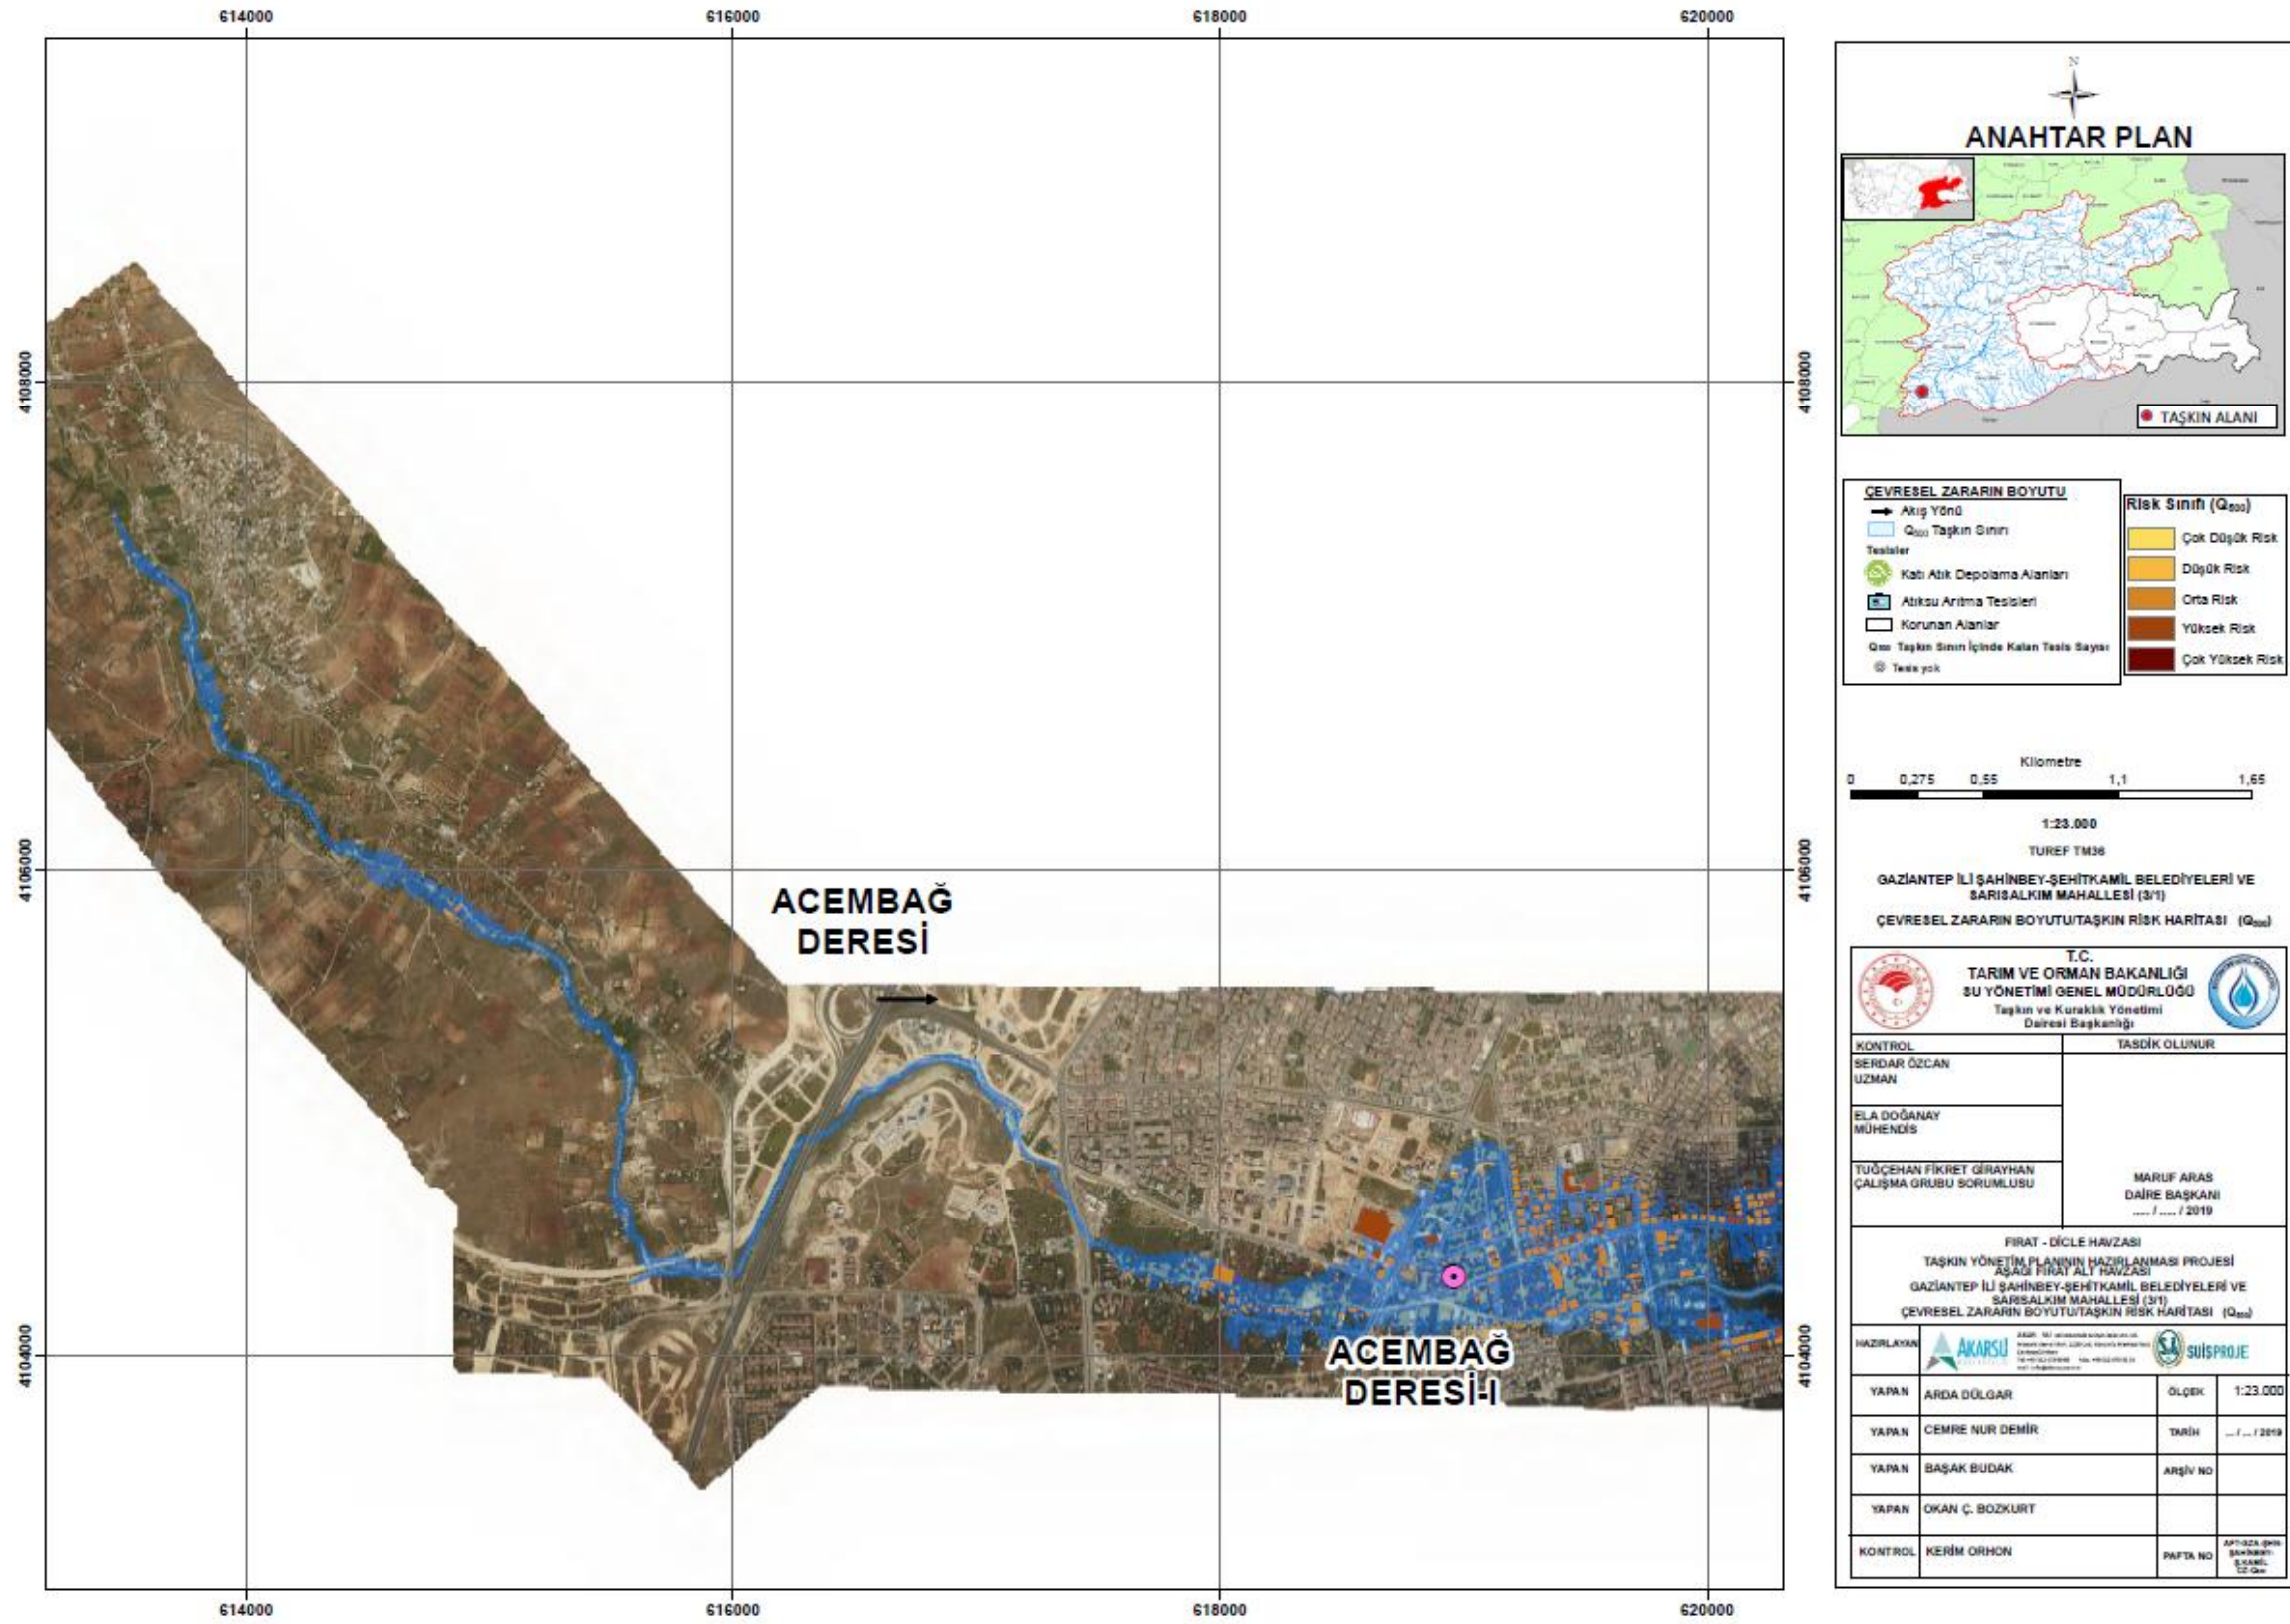
Şekil 1.11 Gaziantep İl Merkezi (Şehitkamil-Şahinbey-Sarısalkım) Çevresel Zararın Boyutu/Taşkın Risk Haritası (Q<sub>500</sub>) - Pafta 1

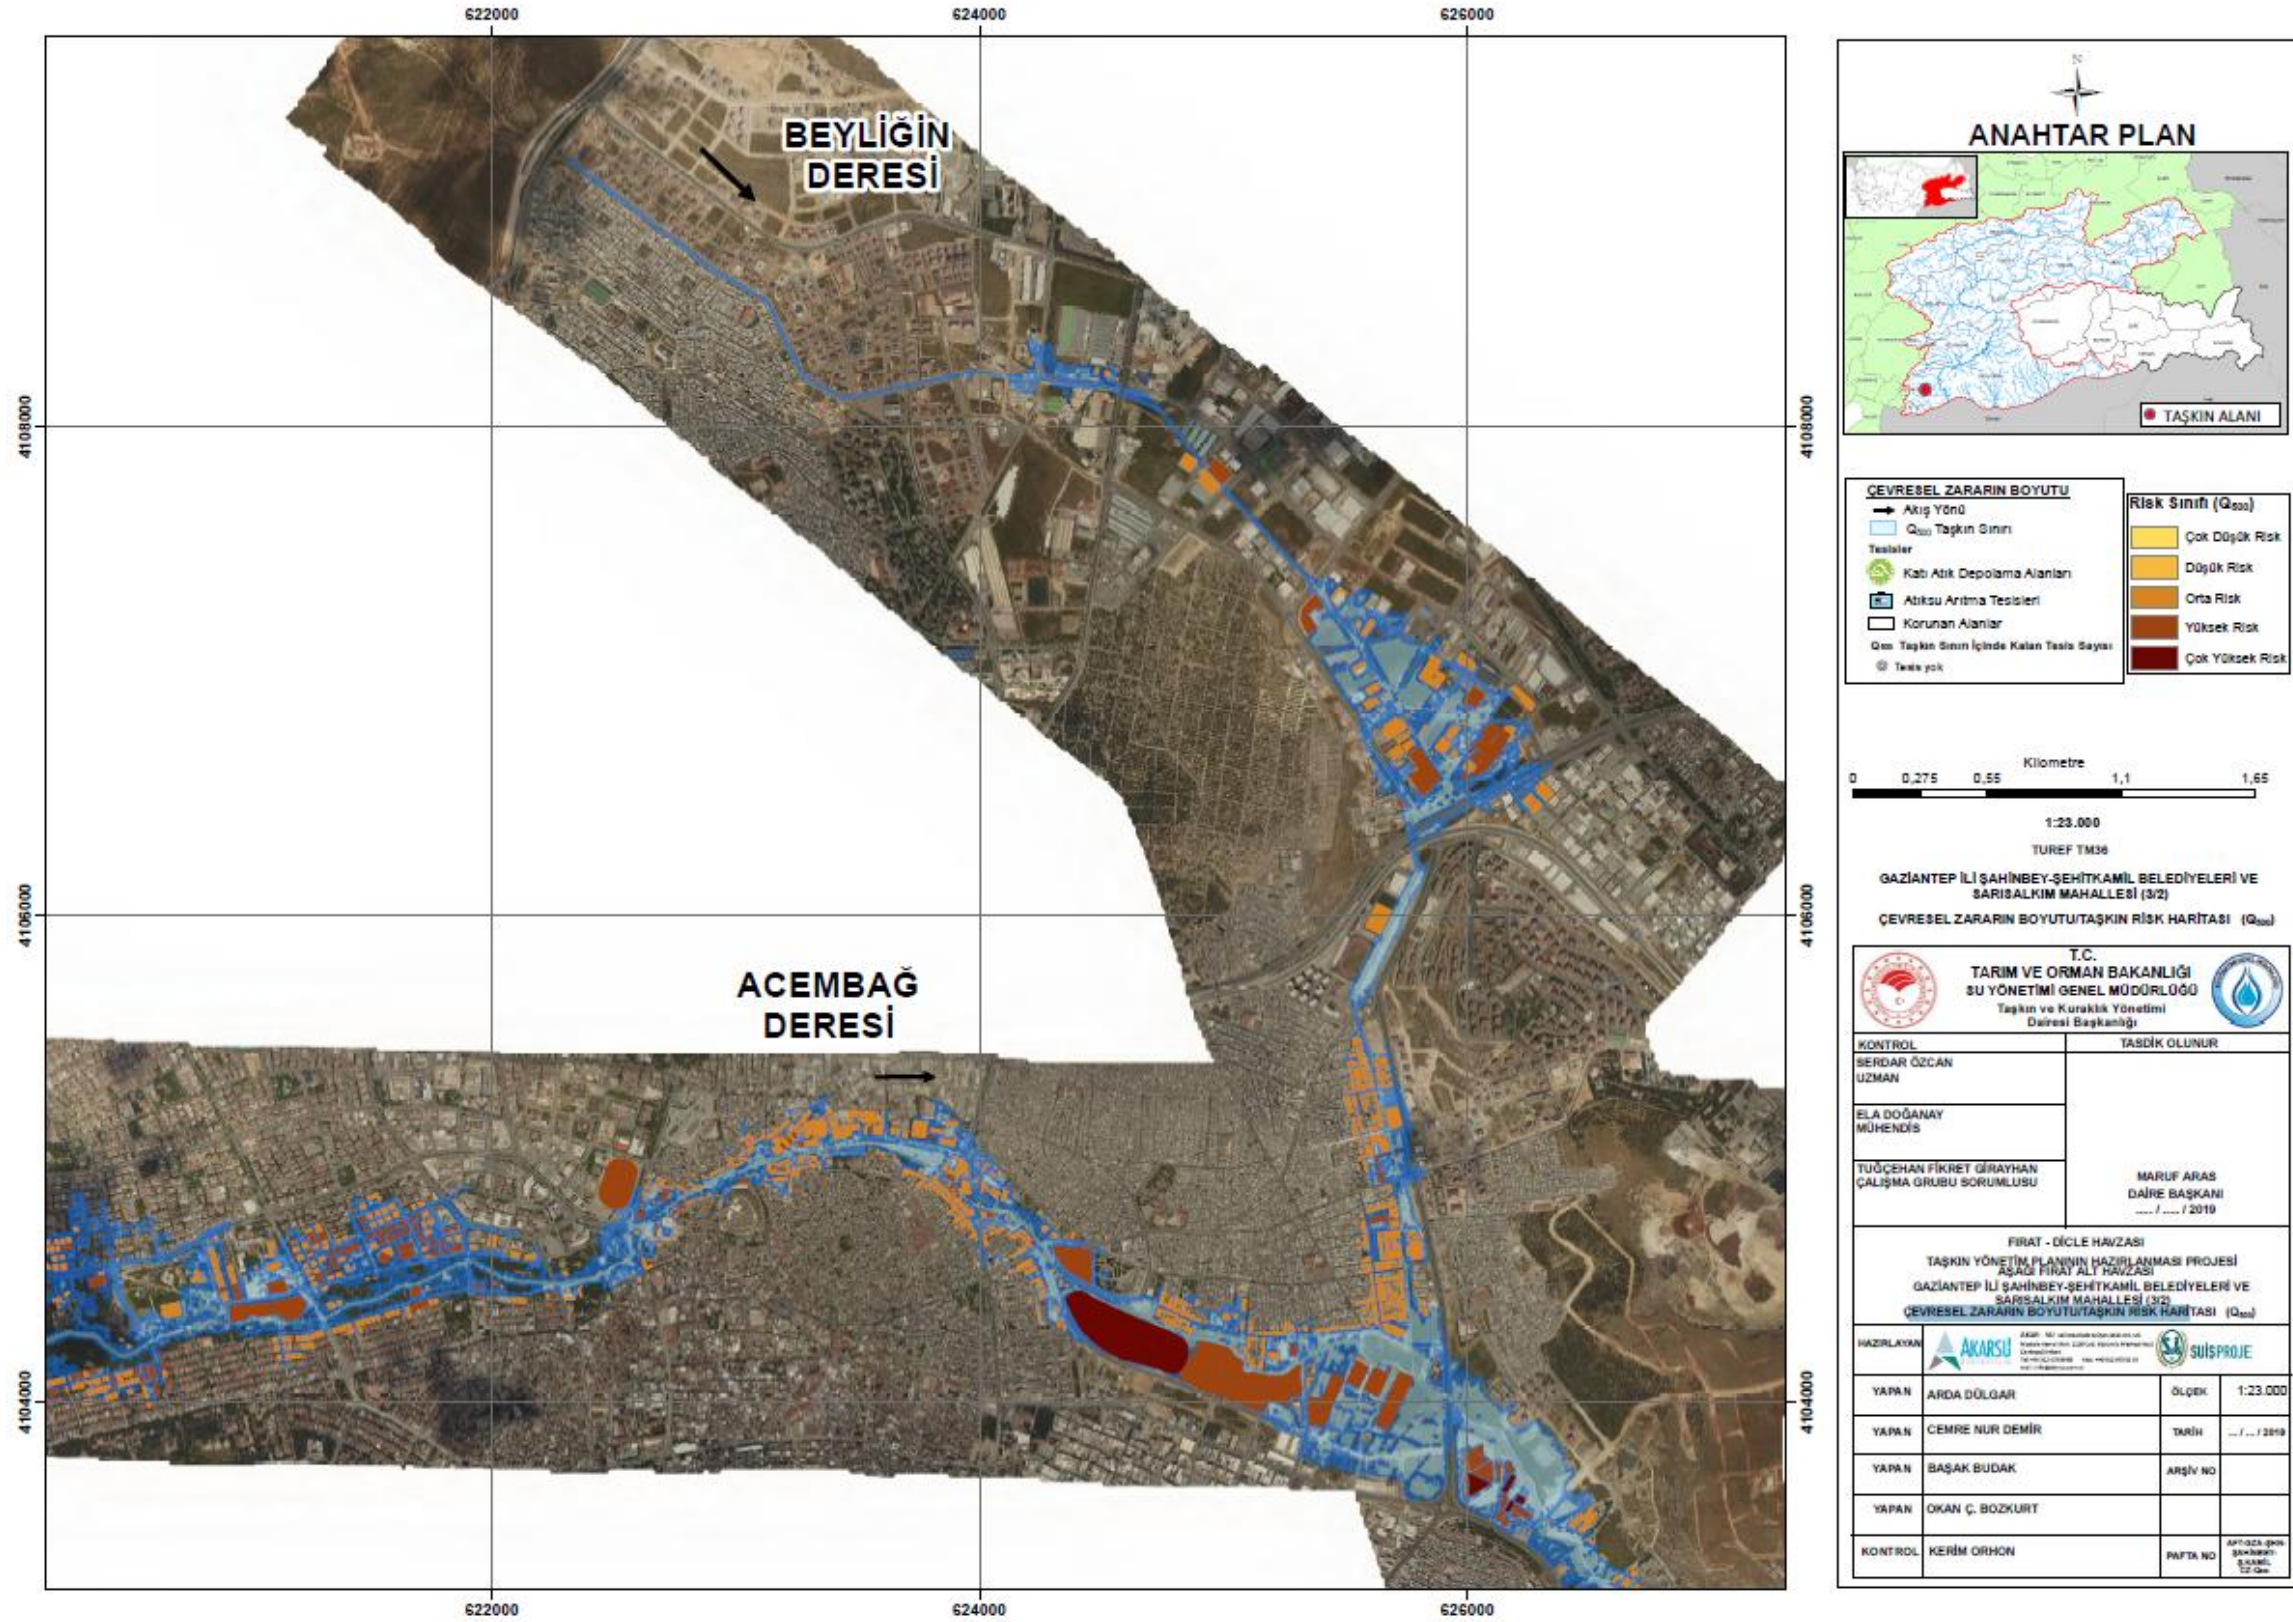
Şekil 1.12 Gaziantep İl Merkezi (Şehitkamil-Şahinbey-Sarısalkım) Çevresel Zararın Boyutu/Taşkın Risk Haritası (Q<sub>500</sub>) - Pafta 2
