GAZİANTEP İLİ KAYNAKTAN MUSLUĞA  
İÇME VE KULLANMA SUYU GÜVENLİĞİ PLANININ  
HAZIRLANMASI PROJESİ

TAŞKIN ACİL DURUM EYLEM PLANI

ANKARA / HAZİRAN 2023

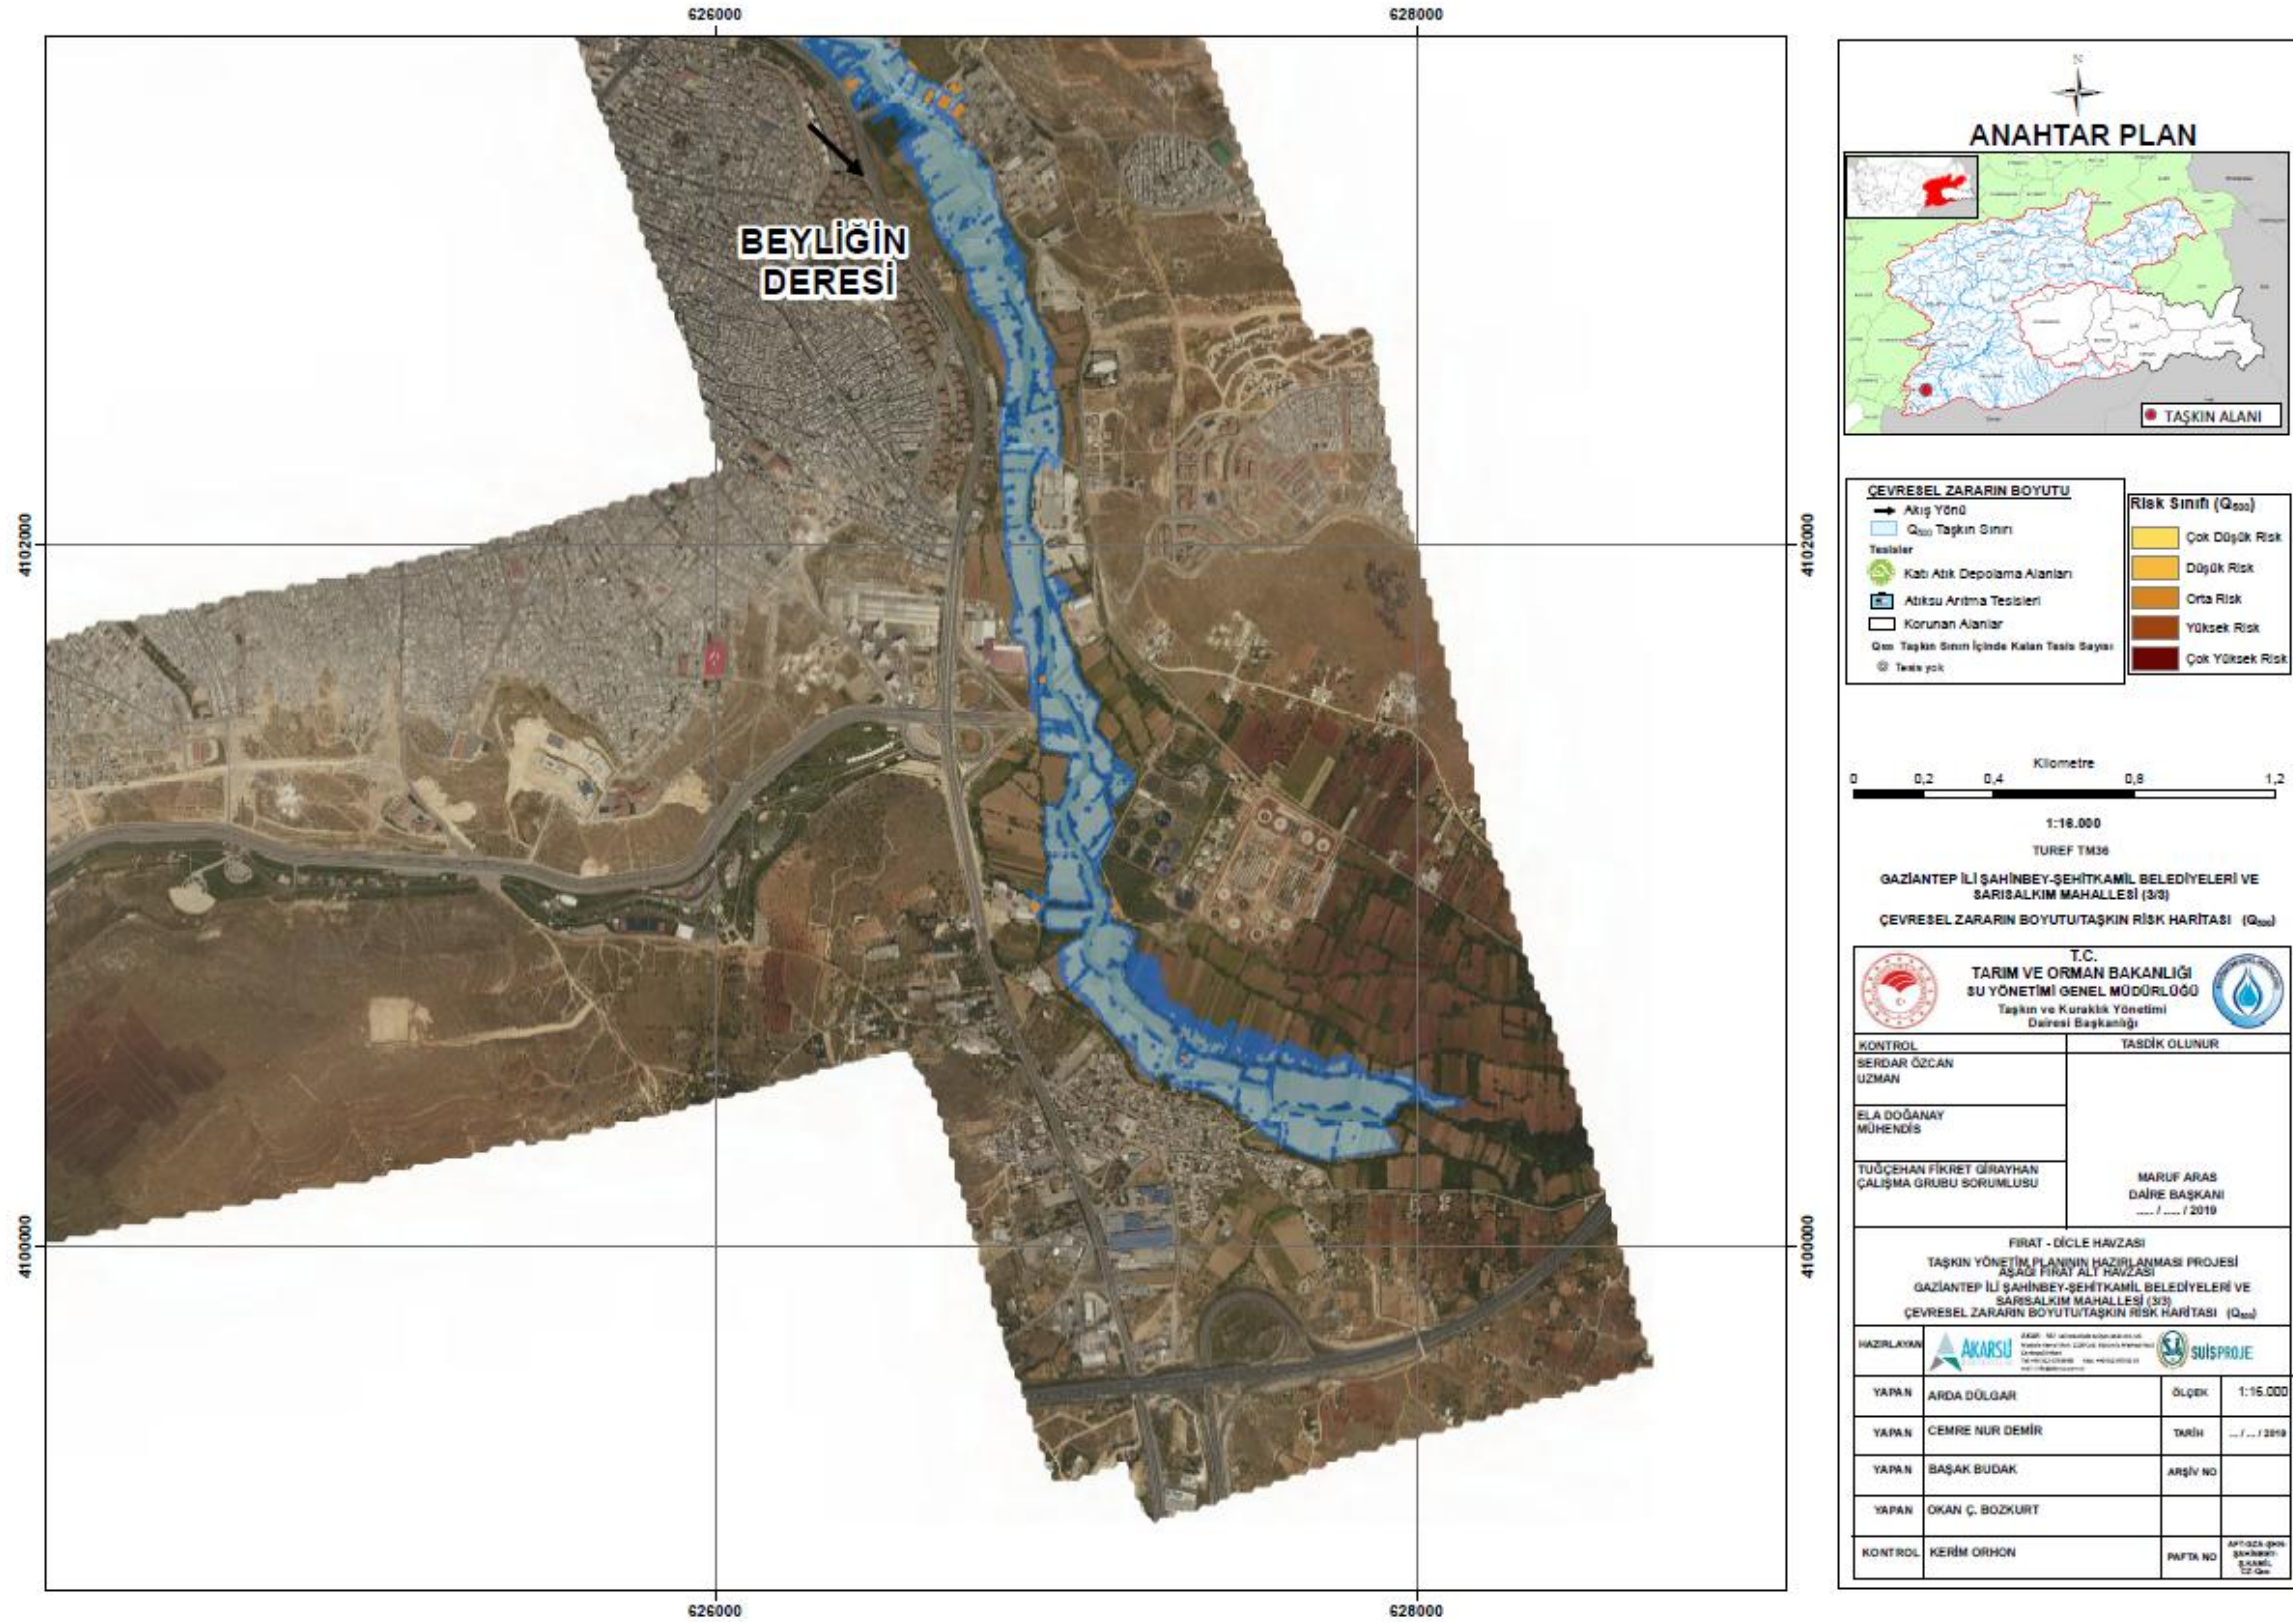
Şekil 1.13 Gaziantep İl Merkezi (Şehitkamil-Şahinbey-Sarisalkım) Çevresel Zararın Boyutu/Taşkın Risk Haritası (Q<sub>500</sub>) - Pafta 3

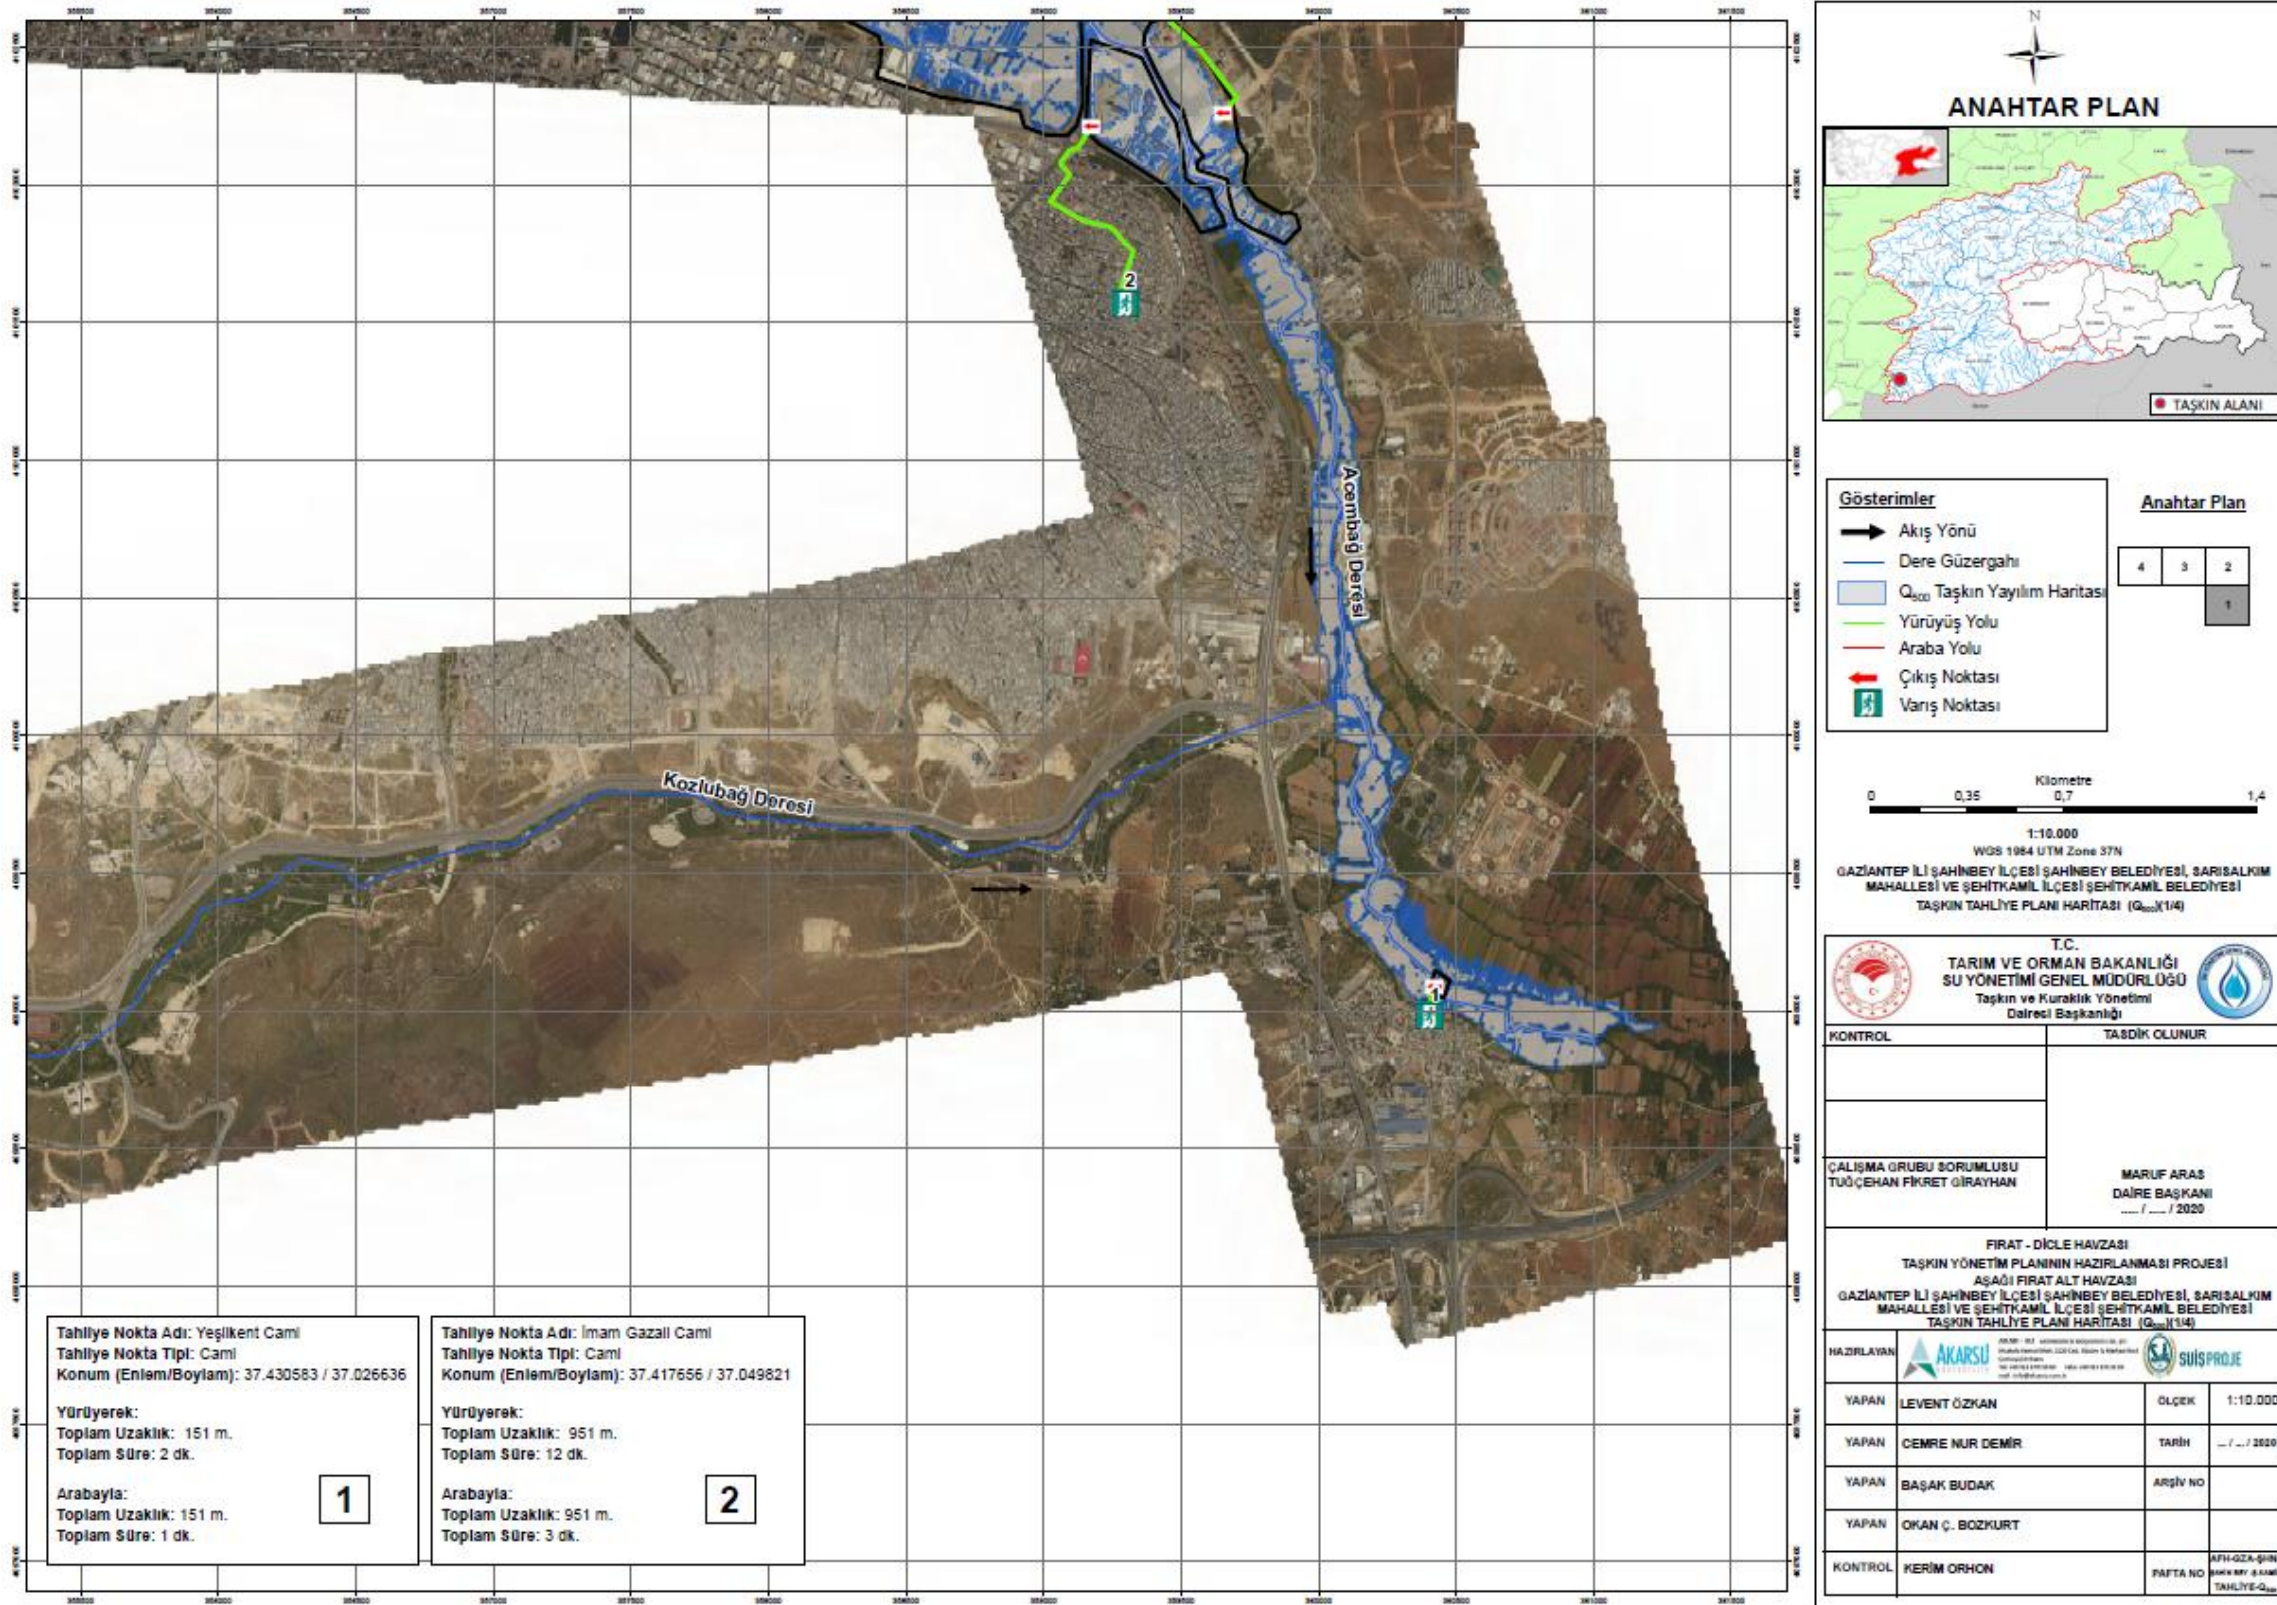
Şekil 1.14 Gaziantep İl Merkezi (Şehitkamil-Şahinbey-Sarısalkım) Taşkın Tahliye Haritası (Q<sub>500</sub>) - Pafta 1

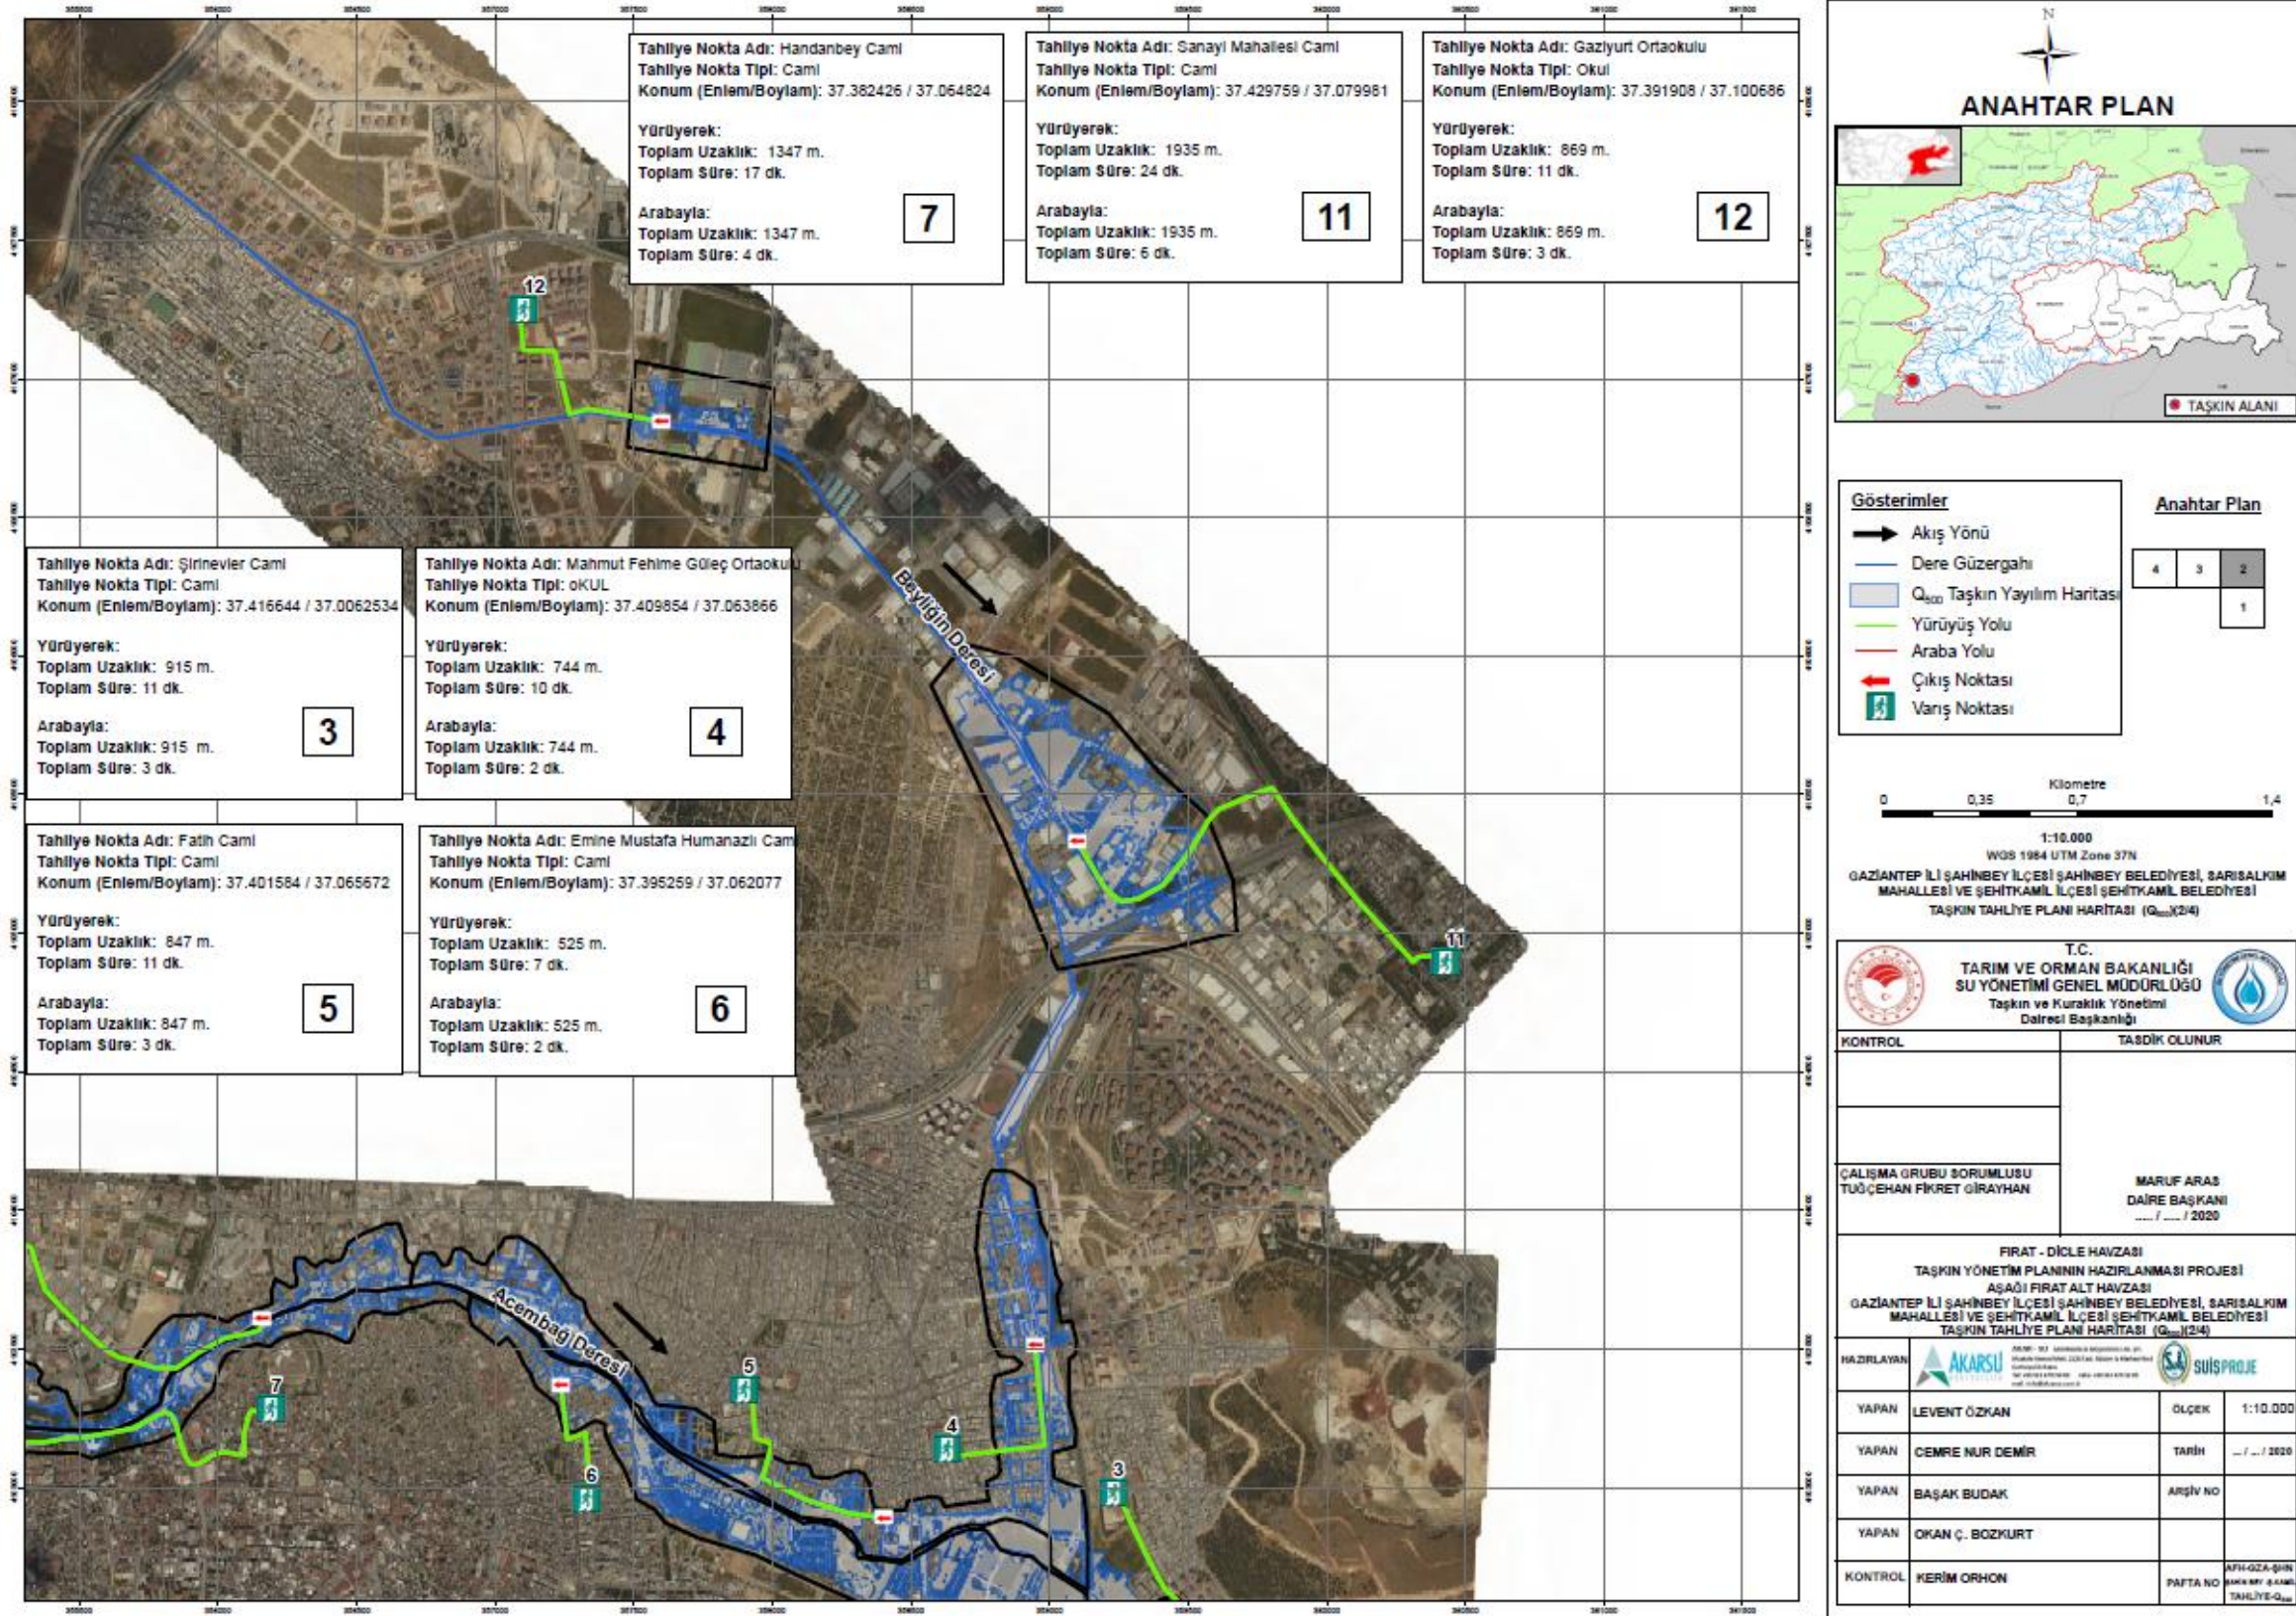
Şekil 1.15 Gaziantep İl Merkezi (Şehitkamil-Şahinbey-Sarısalkım) Taşkın Tahliye Haritası (Q<sub>500</sub>) - Pafta 2

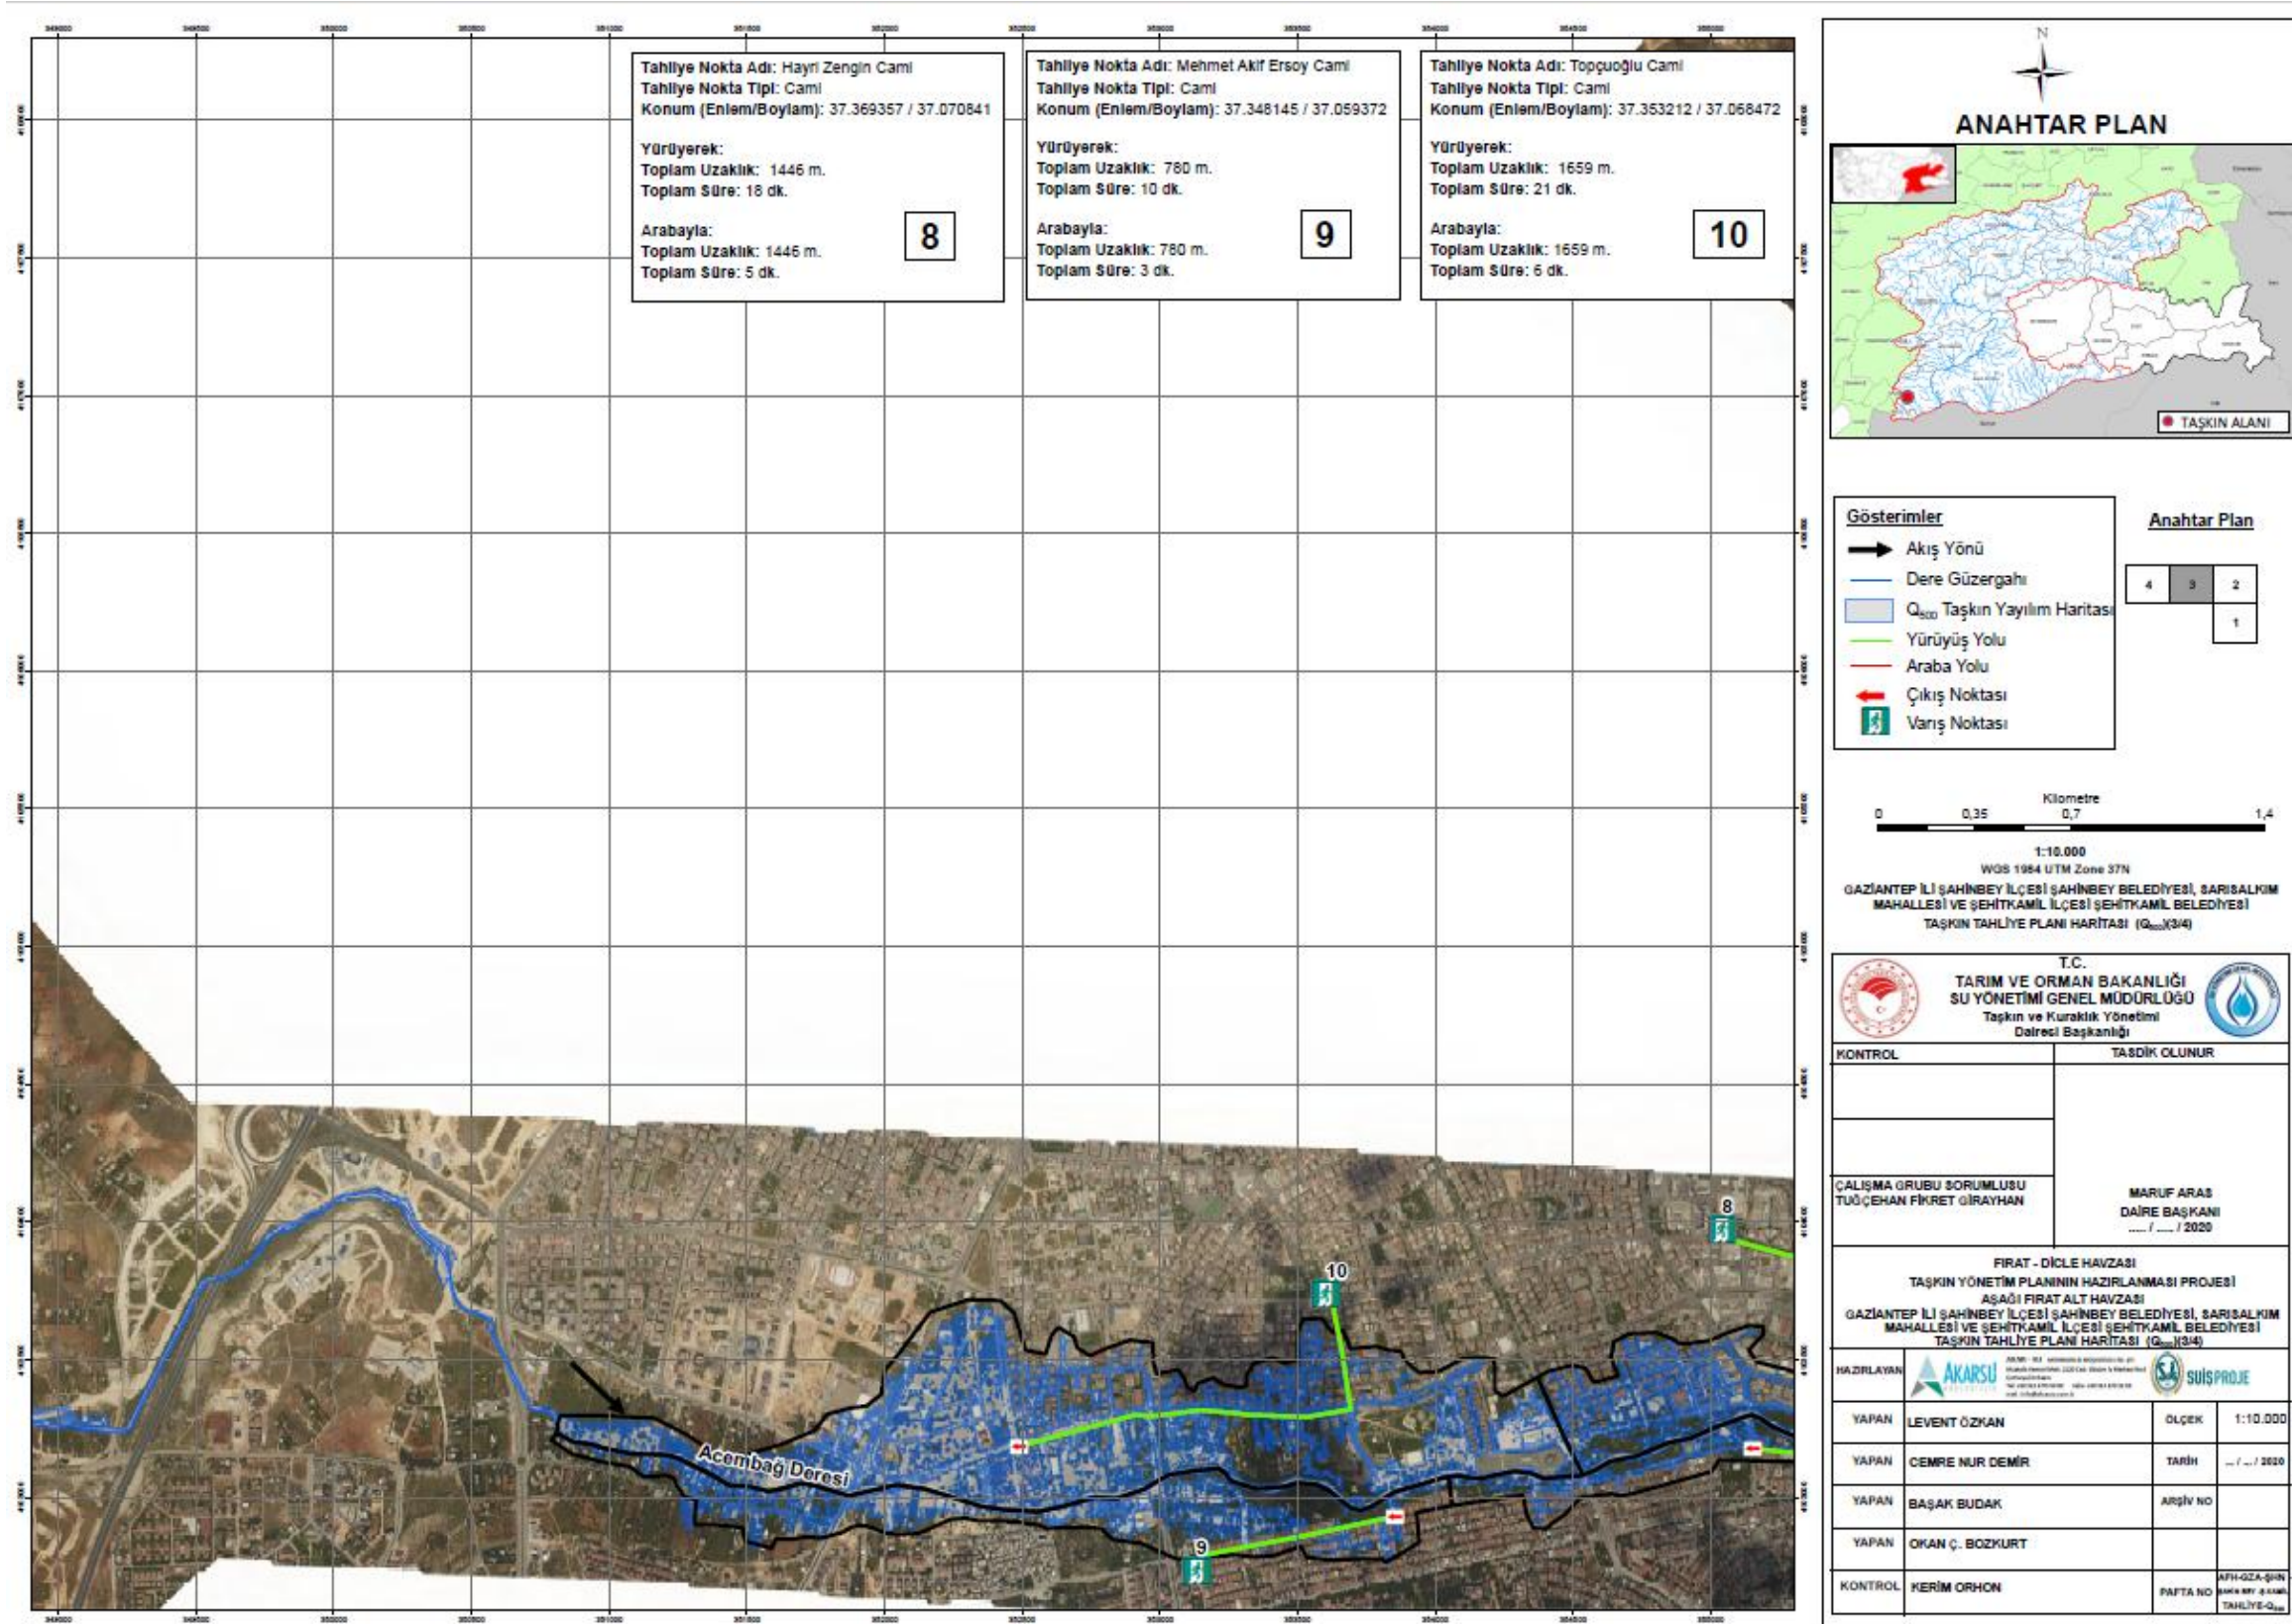
Şekil 1.16 Gaziantep İl Merkezi (Şehitkamil-Şahinbey-Sarısalkım) Taşkın Tahliye Haritası (Q<sub>500</sub>) - Pafta 3

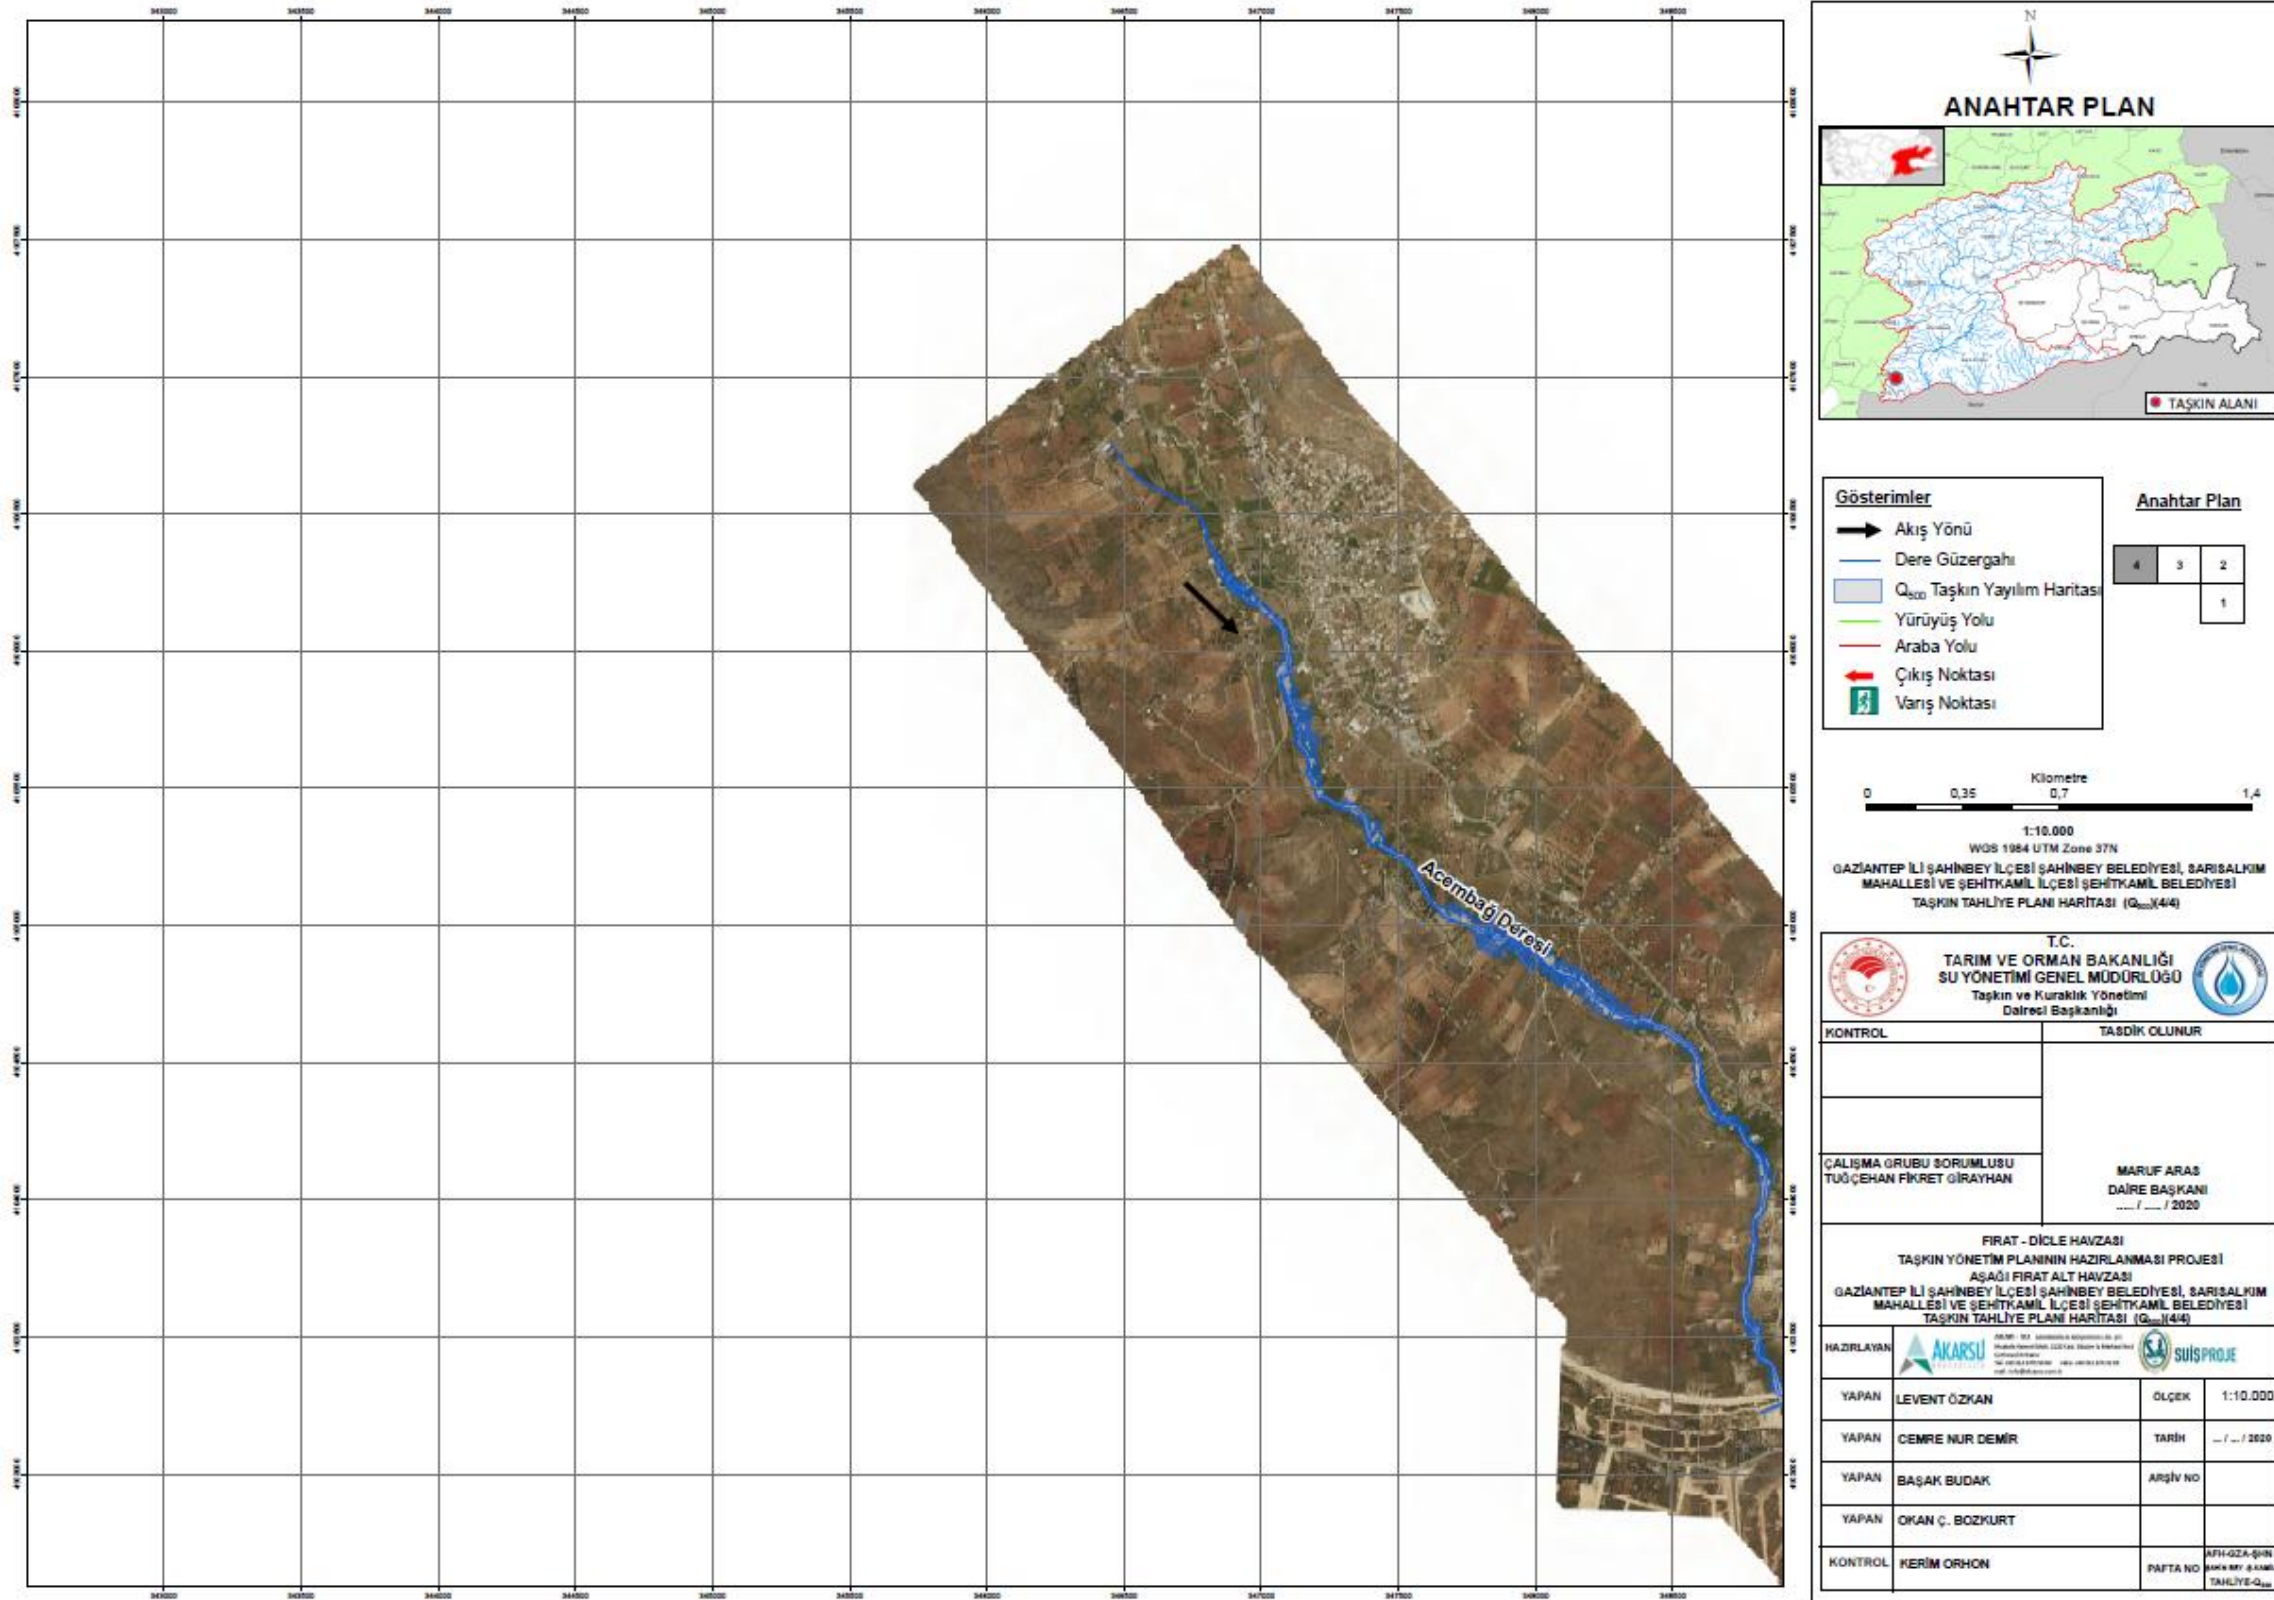
Şekil 1.17 Gaziantep İl Merkezi (Şehitkamil-Şahinbey-Sarısalkım) Taşkın Tahliye Haritası (Q<sub>500</sub>) - Pafta 4

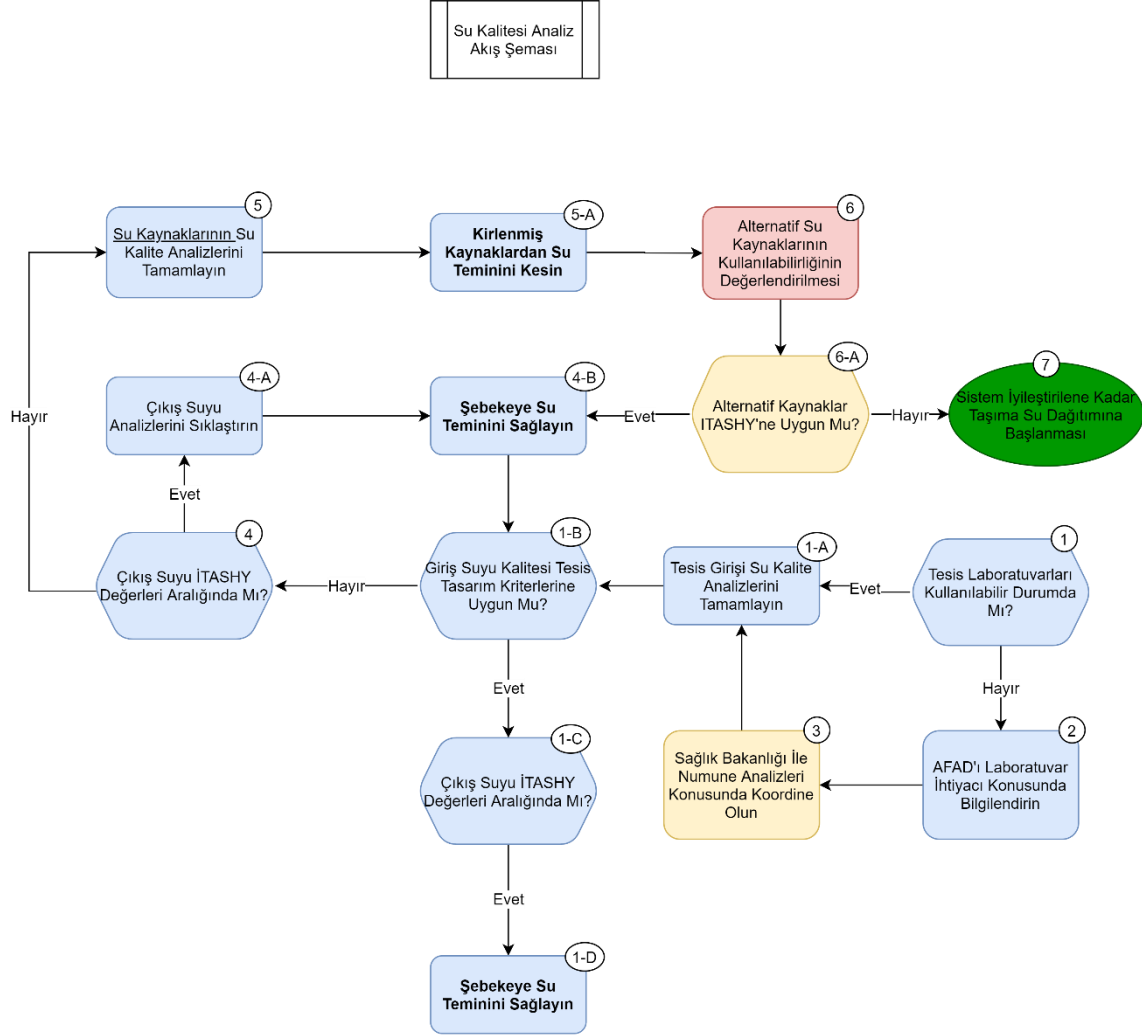
**Şekil 1.18 Acil Durum Su Kalite Analizleri Akış Şeması**

Ayrıca, sistem müdahale akış şemalarına ek olarak Acil Durum Su Kalite Analizi Akış Şeması Şekil 1.18 ile İdare Görüşüne sunulmaktadır.

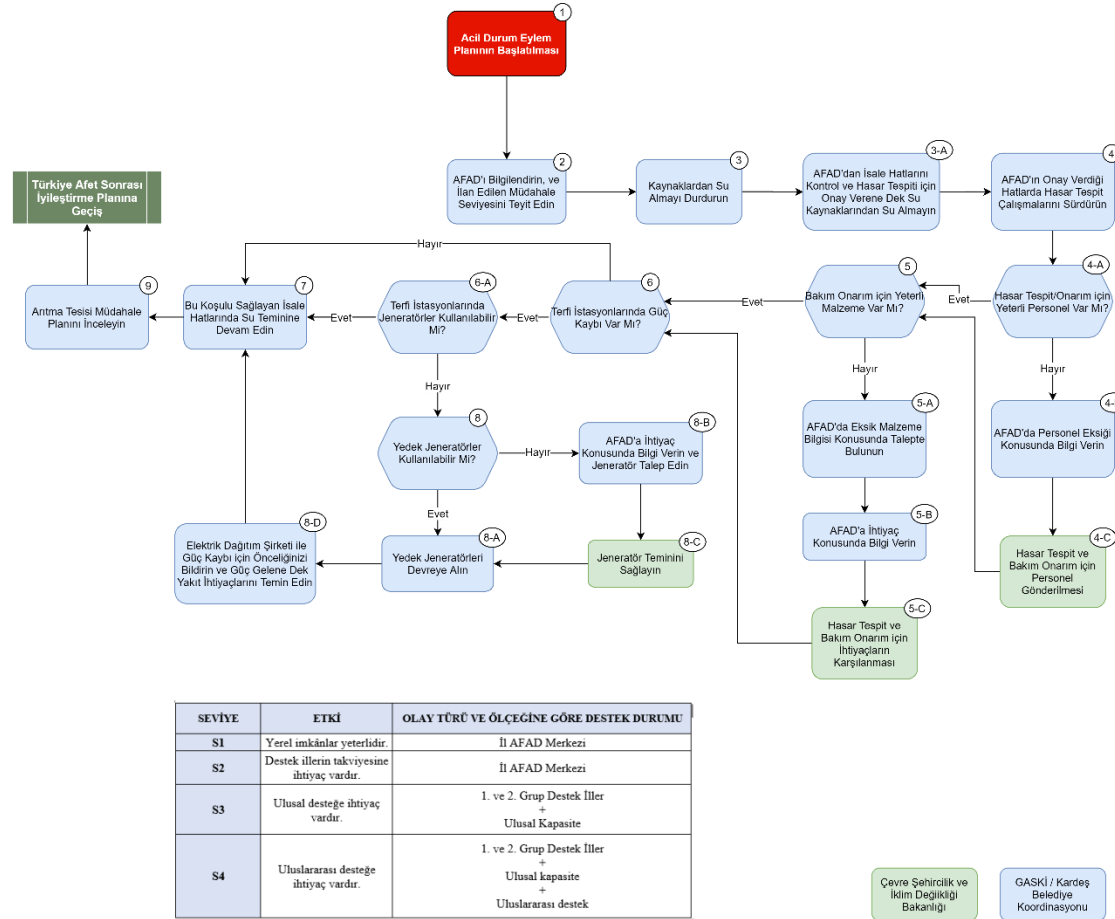
Şekil 1.22 İsale Hatları - Taşkın Müdahale Planı

- Şekil 1.19 Kaynak / Kartalkaya Barajı - Taşkın Müdahale Planı,
- Şekil 1.20 Kaynak / Düzbağ Regülatörü - Taşkın Müdahale Planı,
- Şekil 1.21 Kaynak / Mizmilli Kuyuları - Taşkın Müdahale Planı,
- Şekil 1.22 İsale Hatları - Taşkın Müdahale Planı,
- Şekil 1.23 Arıtma Tesisi - Taşkın Müdahale Planı olarak İdare Görüşüne sunulmaktadır
