GAZİANTEP İLİ KAYNAKTAN MUSLUĞA  
İÇME VE KULLANMA SUYU GÜVENLİĞİ PLANININ  
HAZIRLANMASI PROJESİ

TAŞKIN ACİL DURUM EYLEM PLANI

ANKARA / HAZİRAN 2023

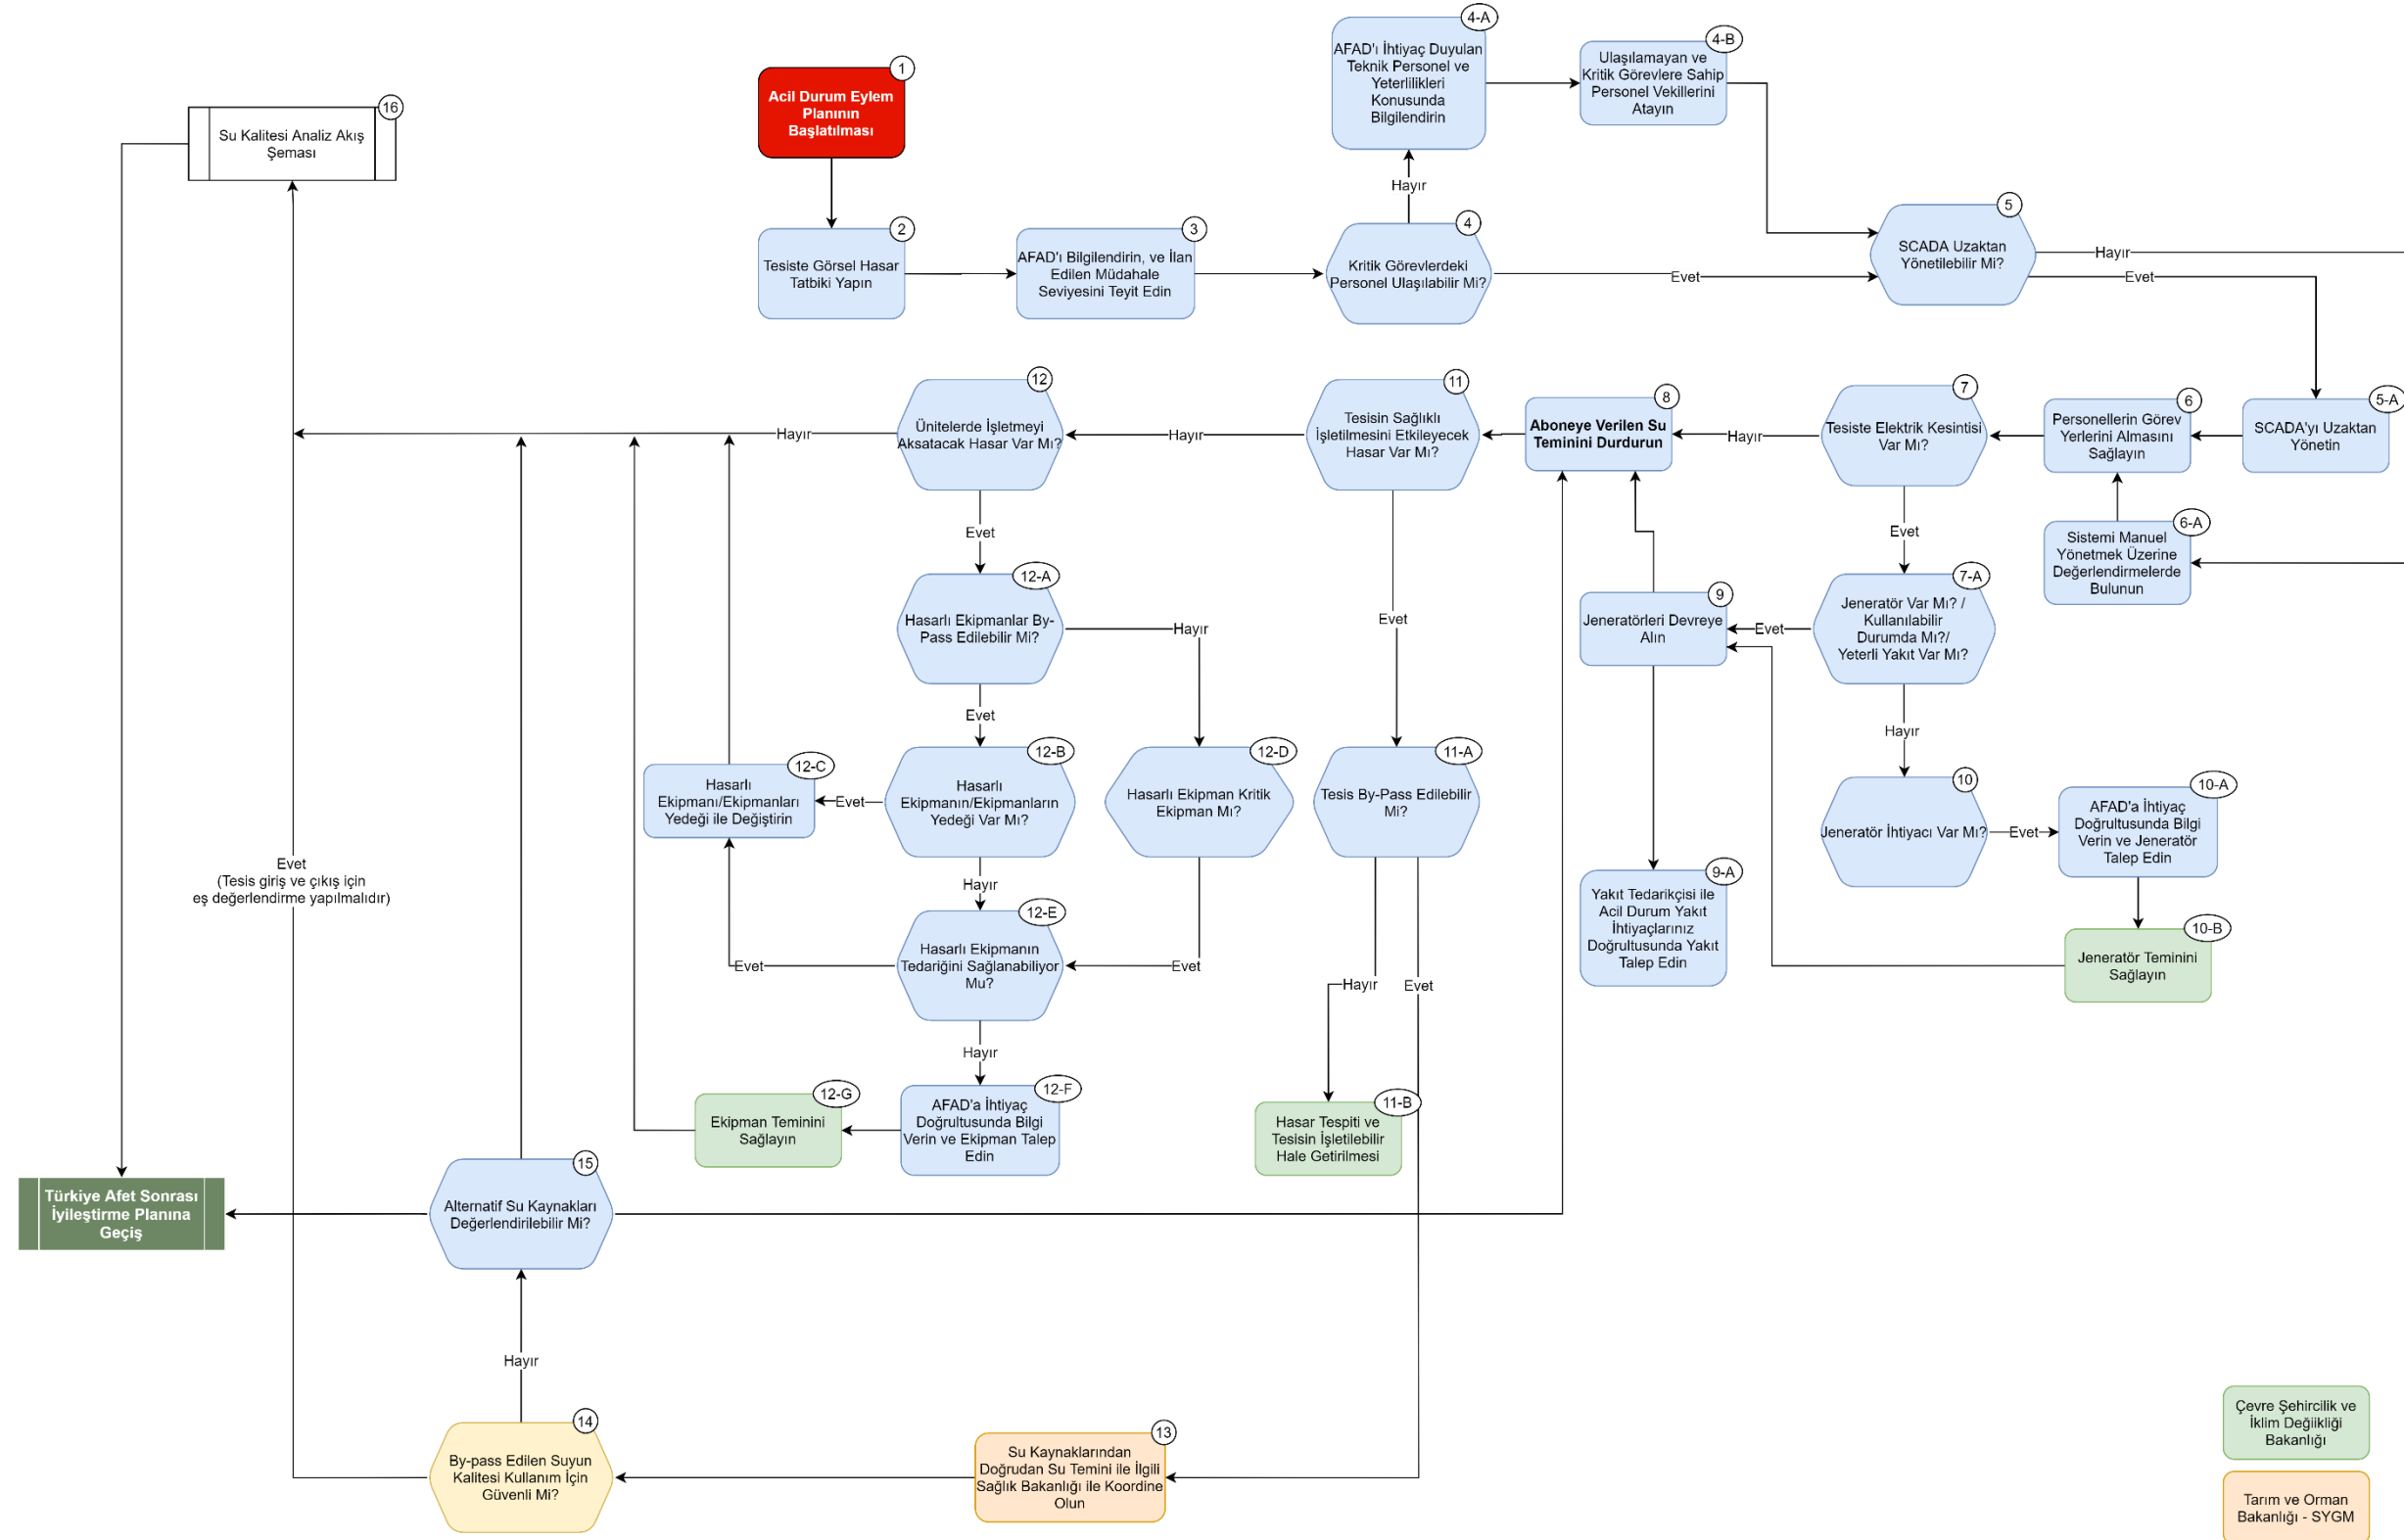
**Şekil 1.23 Arıtma Tesisi - Taşkın Müdahale Planı**

- Şekil 1.19 Kaynak / Kartalkaya Barajı - Taşkın Müdahale Planı,
- Şekil 1.20 Kaynak / Düzbağ Regülatörü - Taşkın Müdahale Planı,
- Şekil 1.21 Kaynak / Mizmilli Kuyuları - Taşkın Müdahale Planı,
- Şekil 1.22 İsale Hatları - Taşkın Müdahale Planı,
- Şekil 1.23 Arıtma Tesisi - Taşkın Müdahale Planı olarak İdare Görüşüne sunulmaktadır

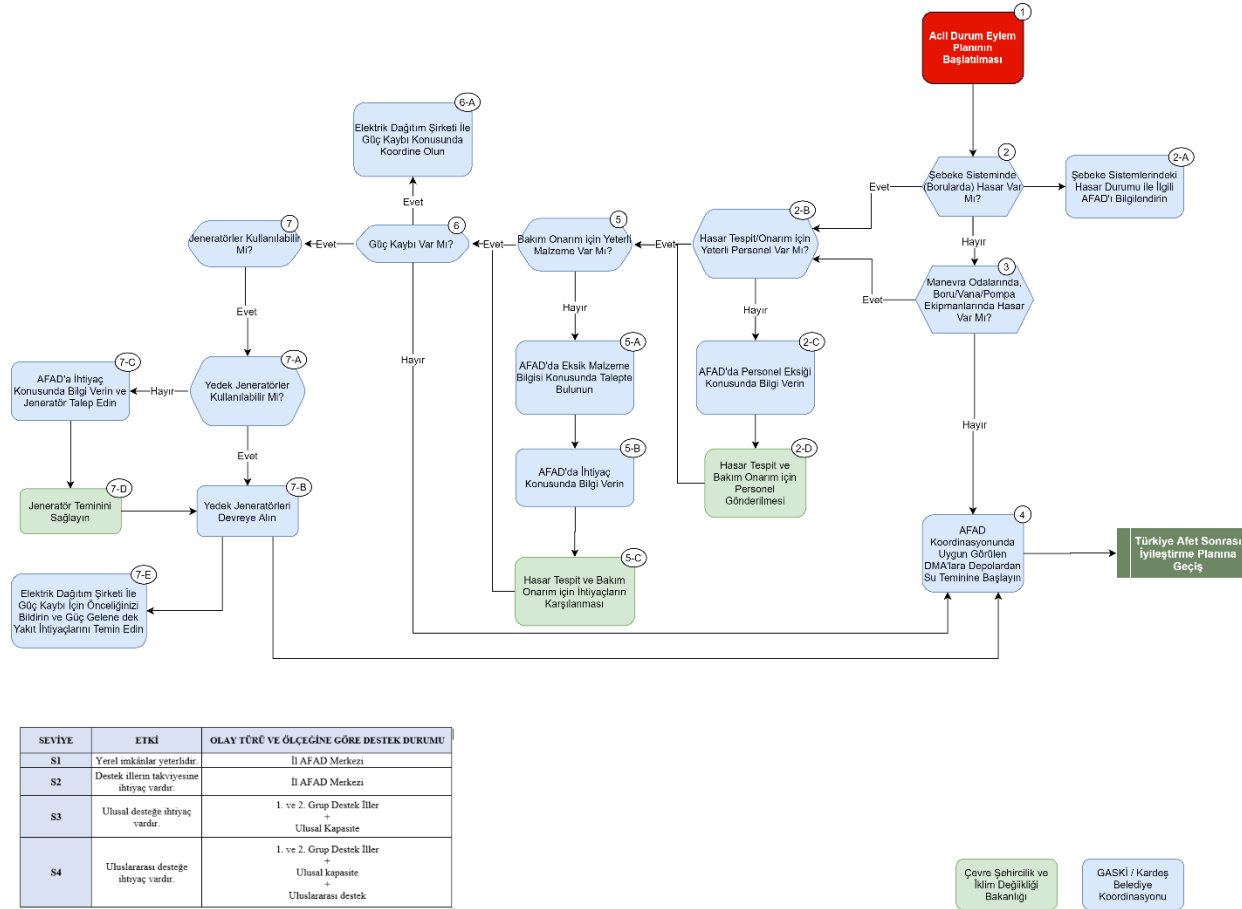
Şekil 1.24 Şebeke - Taşkın Müdahale Planı
