# KONYA KAPALI HAVZASI YERALTI SU KÜTLELERİ

# KONYA KAPALI HAVZASI TEDBİRLER PROGRAMI (YAS) ÖZET RAPORU

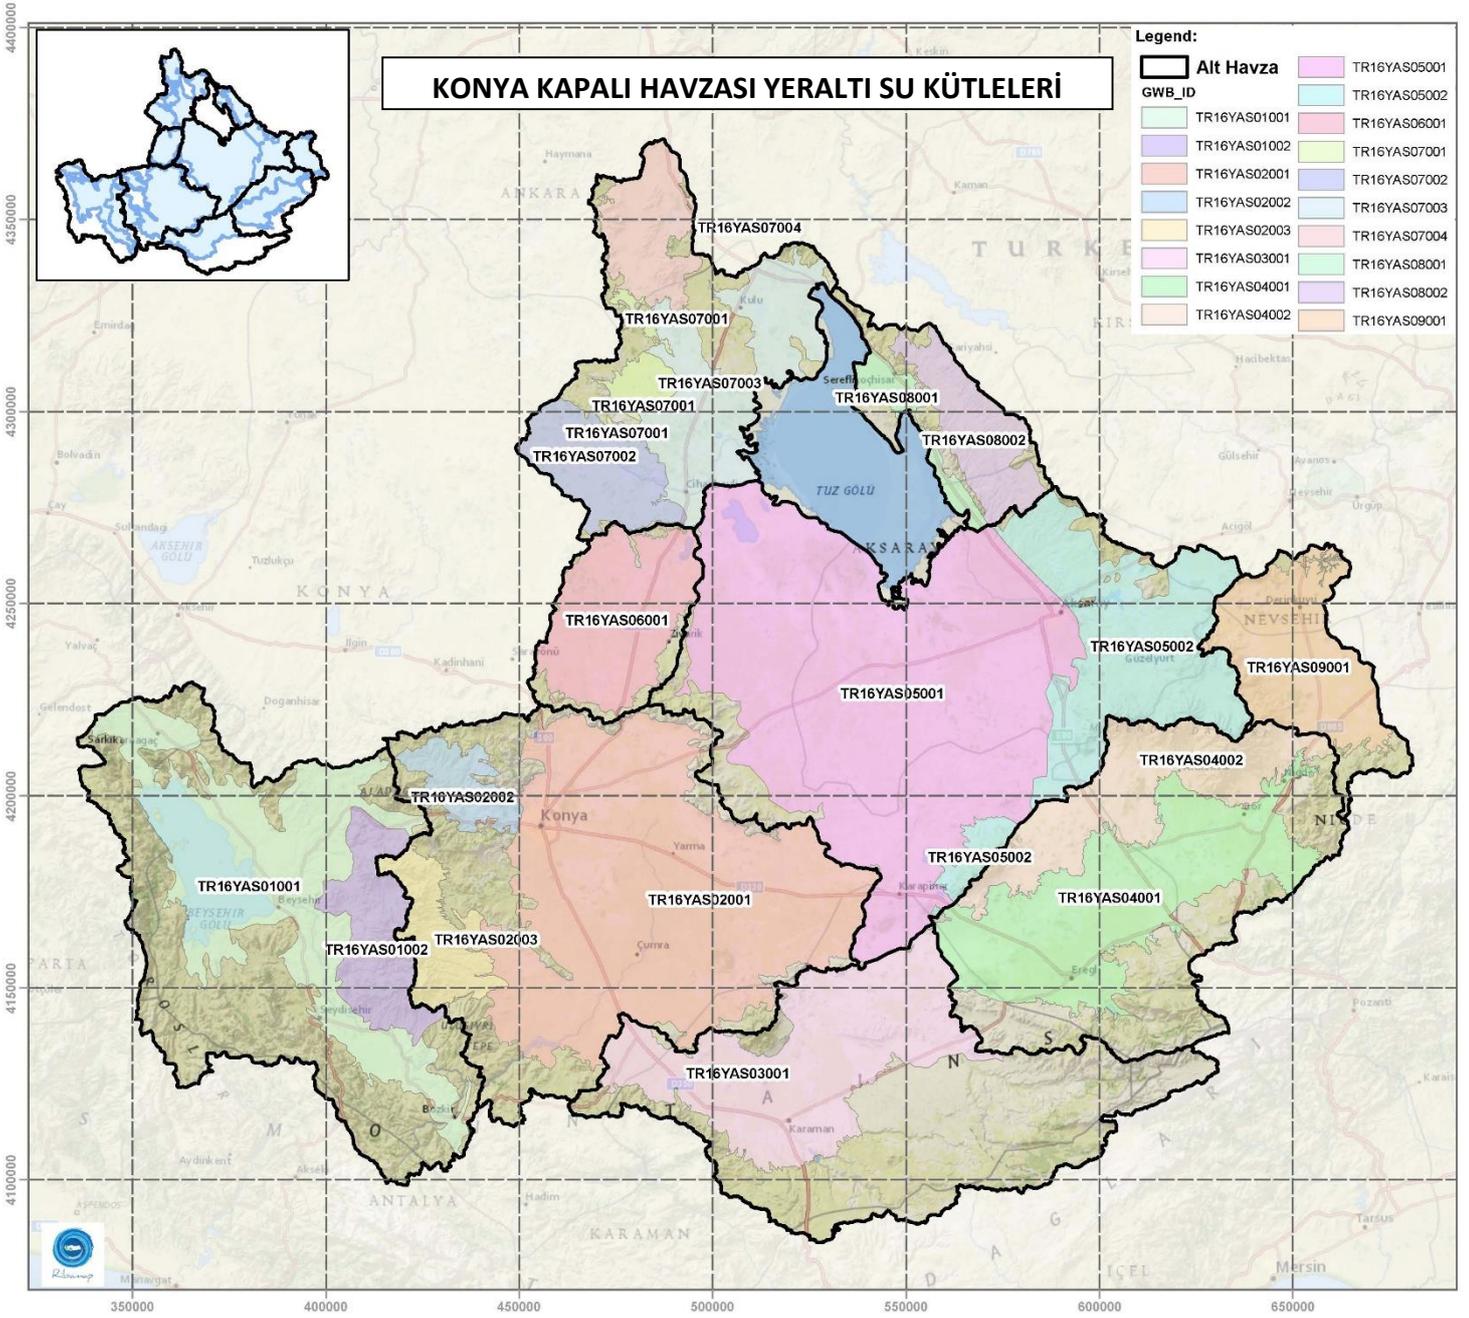
Alt Havza	TR16YAS05001
GWB_ID	TR16YAS05002
TR16YAS01001	TR16YAS06001
TR16YAS01002	TR16YAS07001
TR16YAS02001	TR16YAS07002
TR16YAS02002	TR16YAS07003
TR16YAS02003	TR16YAS07004
TR16YAS03001	TR16YAS08001
TR16YAS04001	TR16YAS08002
TR16YAS04002	TR16YAS09001

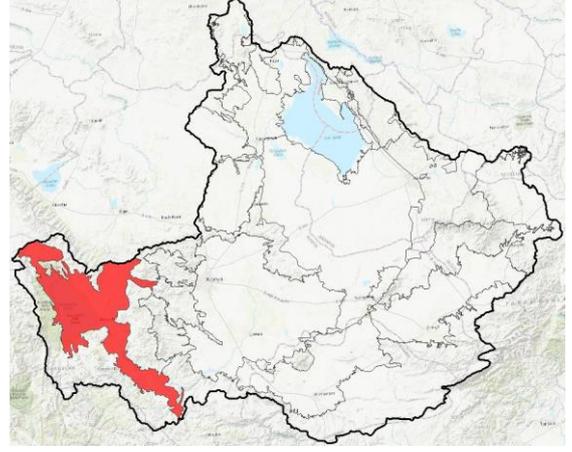
Su Kütlesi Kodu (AB)	TR1601YAS00000001
Su Kütlesi Adı	Beyşehir-Kaşaklı
Miktarsal Durum	İyi
Kimyasal Durum	İyi
Nihai Durum	İyi
Çevresel Hedefe Erişim için Hedeflenen Tarih	2018
Toplam Tedbir Sayısı	8
Toplam Yatırım Maliyeti (TL)	1.067.827.891
Toplam İşl.-Bakım Maliyeti (TL/yıl)	52.709.785

Su Kütlesi Kodu (AB)	TR1601YAS00000001
Su Kütlesi Kodu (TR)	TR16YAS01001
Su Kütlesi Adı	Beyşehir-Kaşaklı
İzleme İstasyonu Kodu	KO001, KO002, KO003, KO004

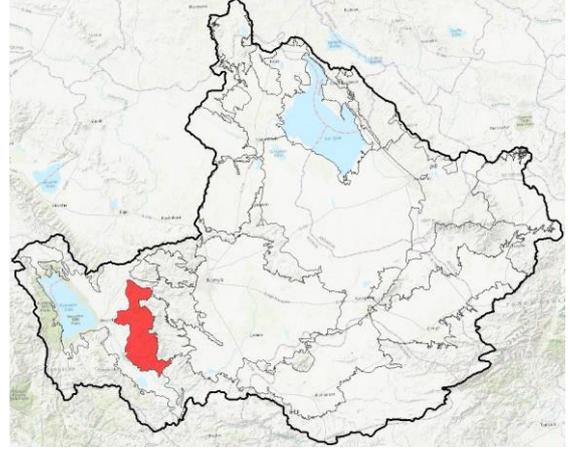
Su Kütlesi Kodu (AB)	TR1601YAS00000002
Su Kütlesi Adı	Seydişehir
Miktarsal Durum	İyi
Kimyasal Durum	ZAYIF
Nihai Durum	ZAYIF
Çevresel Hedefe Erişim için Hedeflenen Tarih	2030
Toplam Tedbir Sayısı	9
Toplam Yatırım Maliyeti (TL)	1.048.530.182
Toplam İşl.-Bakım Maliyeti (TL/yıl)	52.192.084

Su Kütlesi Kodu (AB)	TR1601YAS00000002
Su Kütlesi Kodu (TR)	TR16YAS01002
Su Kütlesi Adı	Seydişehir
İzleme İstasyonu Kodu	KO005, KO006

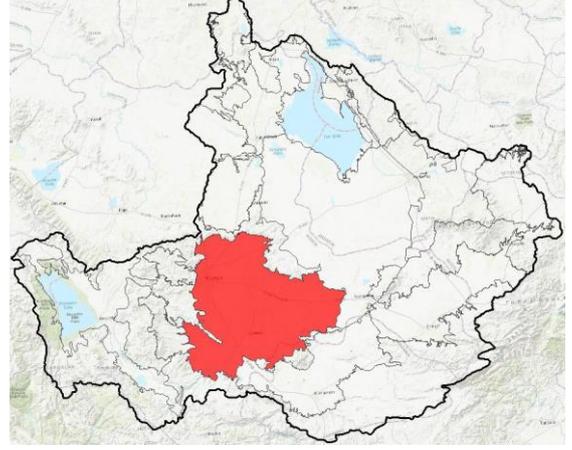
Su Kütlesi Kodu (AB)	TR1602YAS00000001
Su Kütlesi Adı	Çumra - Karapınar
Miktarsal Durum	ZAYIF
Kimyasal Durum	ZAYIF
Nihai Durum	ZAYIF
Çevresel Hedefe Erişim için Hedeflenen Tarih	2030
Toplam Tedbir Sayısı	43
Toplam Yatırım Maliyeti (TL)	1.220.685.655
Toplam İşl.-Bakım Maliyeti (TL/yıl)	185.741.931

Su Kütlesi Kodu (AB)	TR1602YAS00000001
Su Kütlesi Kodu (TR)	TR16YAS02001
Su Kütlesi Adı	Çumra - Karapınar
İzleme İstasyonu Kodu	KO007, KO008, KO009, KO010, KO011

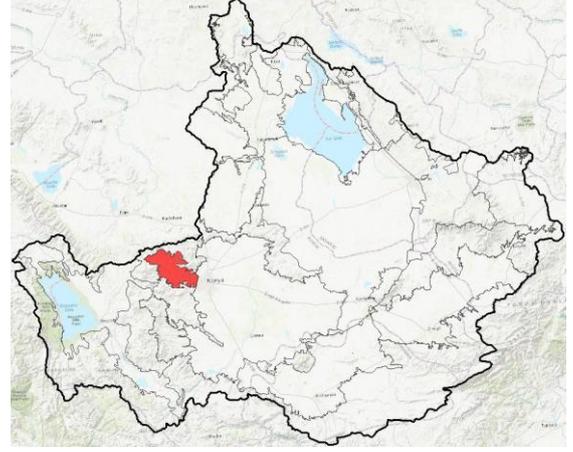
Su Kütlesi Kodu (AB)	TR1602YAS00000002
Su Kütlesi Adı	Selçuklu
Miktarsal Durum	İyi
Kimyasal Durum	İyi
Nihai Durum	İyi
Çevresel Hedefe Erişim için Hedeflenen Tarih	2018
Toplam Tedbir Sayısı	7
Toplam Yatırım Maliyeti (TL)	1.040.286.793
Toplam İşl.-Bakım Maliyeti (TL/yıl)	51.984.336

Su Kütlesi Kodu (AB)	TR1602YAS00000002
Su Kütlesi Kodu (TR)	TR16YAS02002
Su Kütlesi Adı	Selçuklu
İzleme İstasyonu Kodu	KO012, KO013

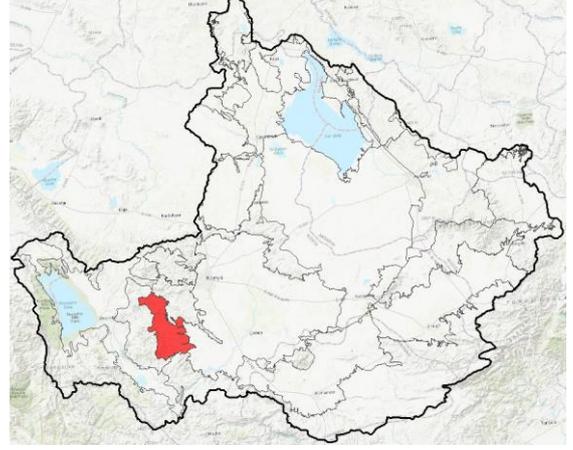
Su Kütlesi Kodu (AB)	TR1602YAS00000003
Su Kütlesi Adı	Akören
Miktarsal Durum	İyi
Kimyasal Durum	ZAYIF
Nihai Durum	ZAYIF
Çevresel Hedefe Erişim için Hedeflenen Tarih	2030
Toplam Tedbir Sayısı	9
Toplam Yatırım Maliyeti (TL)	1.044.572.945
Toplam İşl.-Bakım Maliyeti (TL/yıl)	54.770.746

Su Kütlesi Kodu (AB)	TR1602YAS00000003
Su Kütlesi Kodu (TR)	TR16YAS02003
Su Kütlesi Adı	Akören
İzleme İstasyonu Kodu	KO014, KO015

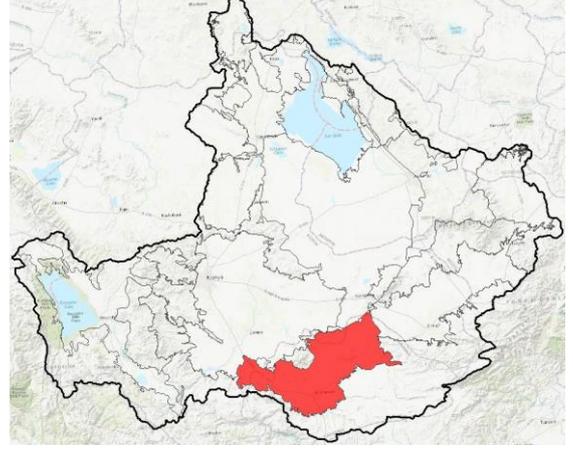
Su Kütlesi Kodu (AB)	TR1603YAS00000001
Su Kütlesi Adı	Karaman
Miktarsal Durum	ZAYIF
Kimyasal Durum	İYİ
Nihai Durum	ZAYIF
Çevresel Hedefe Erişim için Hedeflenen Tarih	2030
Toplam Tedbir Sayısı	10
Toplam Yatırım Maliyeti (TL)	1.058.718.472
Toplam İşl.-Bakım Maliyeti (TL/yıl)	52.890.951

Su Kütlesi Kodu (AB)	TR1603YAS00000001
Su Kütlesi Kodu (TR)	TR16YAS03001
Su Kütlesi Adı	Karaman
İzleme İstasyonu Kodu	KO016, KO017, KO018, KO019

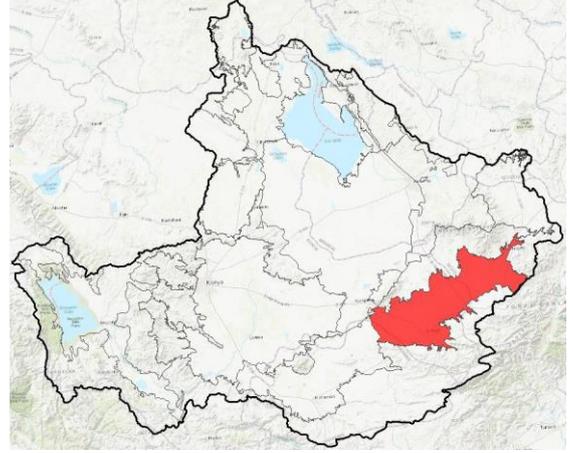
Su Kütlesi Kodu (AB)	TR1604YAS00000001
Su Kütlesi Adı	Ereğli
Miktarsal Durum	ZAYIF
Kimyasal Durum	ZAYIF
Nihai Durum	ZAYIF
Çevresel Hedefe Erişim için Hedeflenen Tarih	2030
Toplam Tedbir Sayısı	17
Toplam Yatırım Maliyeti (TL)	1.070.886.323
Toplam İşl.-Bakım Maliyeti (TL/yıl)	55.494.364

Su Kütlesi Kodu (AB)	TR1604YAS00000001
Su Kütlesi Kodu (TR)	TR16YAS04001
Su Kütlesi Adı	Ereğli
İzleme İstasyonu Kodu	KO020, KO021, KO022, KO023

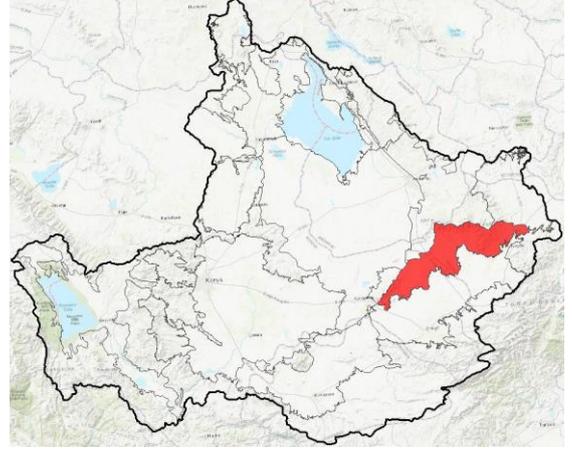
Su Kütlesi Kodu (AB)	TR1604YAS00000002
Su Kütlesi Adı	Altunhisar
Miktarsal Durum	İyi
Kimyasal Durum	İyi
Nihai Durum	İyi
Çevresel Hedefe Erişim için Hedeflenen Tarih	2018
Toplam Tedbir Sayısı	6
Toplam Yatırım Maliyeti (TL)	1.043.756.511
Toplam İşl.-Bakım Maliyeti (TL/yıl)	52.187.826

Su Kütlesi Kodu (AB)	TR1604YAS00000002
Su Kütlesi Kodu (TR)	TR16YAS04002
Su Kütlesi Adı	Altunhisar
İzleme İstasyonu Kodu	KO024, KO025, KO026

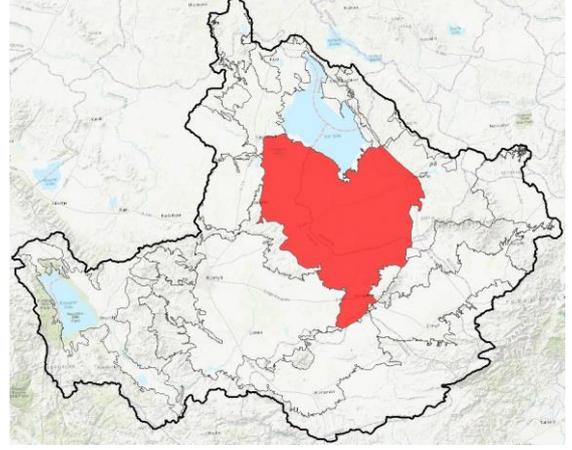
Su Kütlesi Kodu (AB)	TR1605YAS00000001
Su Kütlesi Adı	Sultanhanı-Aksaray
Miktarsal Durum	ZAYIF
Kimyasal Durum	ZAYIF
Nihai Durum	ZAYIF
Çevresel Hedefe Erişim için Hedeflenen Tarih	2030
Toplam Tedbir Sayısı	28
Toplam Yatırım Maliyeti (TL)	1.248.988.018
Toplam İşl.-Bakım Maliyeti (TL/yıl)	61.526.829

Su Kütlesi Kodu (AB)	TR1605YAS00000001
Su Kütlesi Kodu (TR)	TR16YAS05001
Su Kütlesi Adı	Sultanhanı-Aksaray
İzleme İstasyonu Kodu	KO027, KO028, KO029, KO030

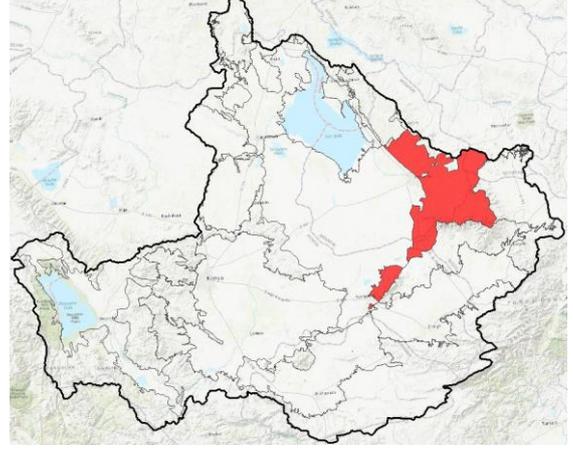
Su Kütlesi Kodu (AB)	TR1605YAS00000002
Su Kütlesi Adı	Çiftlik
Miktarsal Durum	İyi
Kimyasal Durum	ZAYIF
Nihai Durum	ZAYIF
Çevresel Hedefe Erişim için Hedeflenen Tarih	2030
Toplam Tedbir Sayısı	16
Toplam Yatırım Maliyeti (TL)	1.062.167.141
Toplam İşl.-Bakım Maliyeti (TL/yıl)	52.814.184

Su Kütlesi Kodu (AB)	TR1605YAS00000002
Su Kütlesi Kodu (TR)	TR16YAS05002
Su Kütlesi Adı	Çiftlik
İzleme İstasyonu Kodu	KO031, KO032

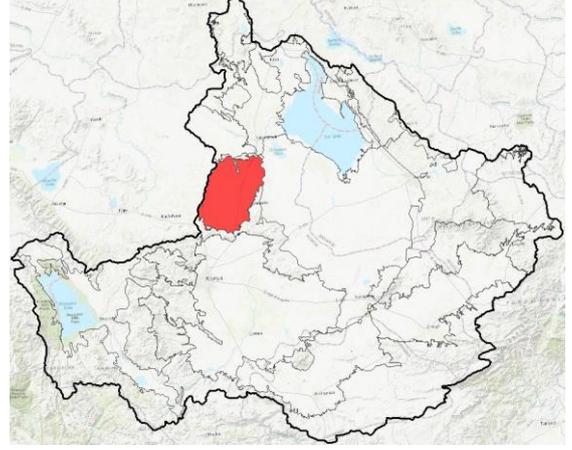
Su Kütlesi Kodu (AB)	TR1606YAS00000001
Su Kütlesi Adı	Altınekin
Miktarsal Durum	ZAYIF
Kimyasal Durum	İyi
Nihai Durum	ZAYIF
Çevresel Hedefe Erişim için Hedeflenen Tarih	2030
Toplam Tedbir Sayısı	10
Toplam Yatırım Maliyeti (TL)	1.048.079.907
Toplam İşl.-Bakım Maliyeti (TL/yıl)	52.384.408

Su Kütlesi Kodu (AB)	TR1606YAS00000001
Su Kütlesi Kodu (TR)	TR16YAS06001
Su Kütlesi Adı	Altınekin
İzleme İstasyonu Kodu	KO033, KO034

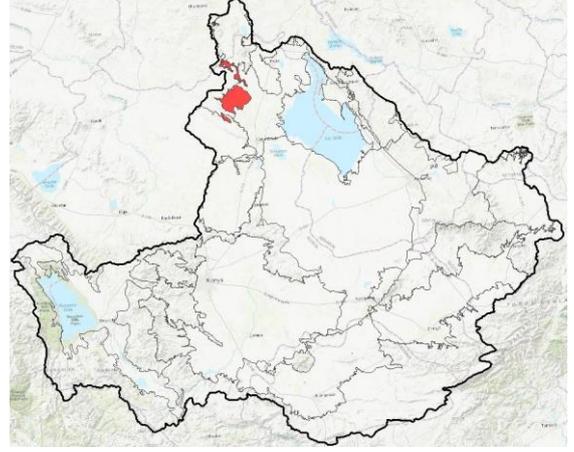
Su Kütlesi Kodu (AB)	TR1607YAS00000001
Su Kütlesi Adı	Yeniceoba
Miktarsal Durum	ZAYIF
Kimyasal Durum	ZAYIF
Nihai Durum	ZAYIF
Çevresel Hedefe Erişim için Hedeflenen Tarih	2030
Toplam Tedbir Sayısı	13
Toplam Yatırım Maliyeti (TL)	1.043.077.904
Toplam İşl.-Bakım Maliyeti (TL/yıl)	52.044.125

Su Kütlesi Kodu (AB)	TR1607YAS00000001
Su Kütlesi Kodu (TR)	TR16YAS07001
Su Kütlesi Adı	Yeniceoba
İzleme İstasyonu Kodu	KO035, KO036

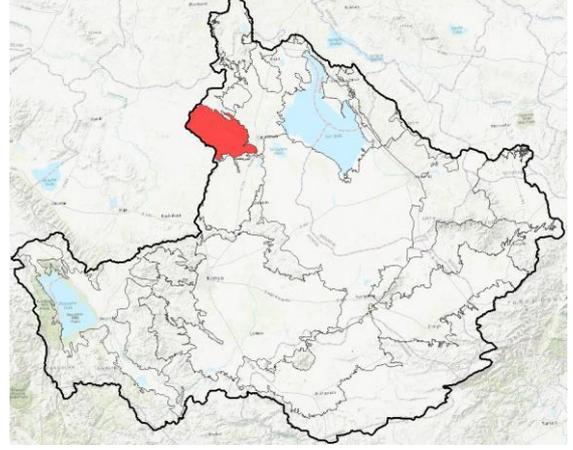
Su Kütlesi Kodu (AB)	TR1607YAS00000002
Su Kütlesi Adı	Kadioğlu- İnsuyu
Miktarsal Durum	ZAYIF
Kimyasal Durum	İYİ
Nihai Durum	ZAYIF
Çevresel Hedefe Erişim için Hedeflenen Tarih	2030
Toplam Tedbir Sayısı	8
Toplam Yatırım Maliyeti (TL)	1.041.899.753
Toplam İşl.-Bakım Maliyeti (TL/yıl)	52.094.988

Su Kütlesi Kodu (AB)	TR1607YAS00000002
Su Kütlesi Kodu (TR)	TR16YAS07002
Su Kütlesi Adı	Kadioğlu- İnsuyu
İzleme İstasyonu Kodu	KO037, KO038

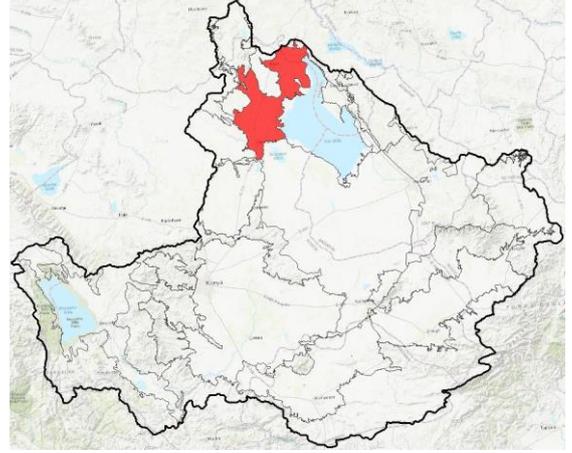
Su Kütlesi Kodu (AB)	TR1607YAS00000003
Su Kütlesi Adı	Kulu - Cihanbeyli
Miktarsal Durum	ZAYIF
Kimyasal Durum	İYİ
Nihai Durum	ZAYIF
Çevresel Hedefe Erişim için Hedeflenen Tarih	2030
Toplam Tedbir Sayısı	9
Toplam Yatırım Maliyeti (TL)	1.175.523.334
Toplam İşl.-Bakım Maliyeti (TL/yıl)	58.776.168

Su Kütlesi Kodu (AB)	TR1607YAS00000003
Su Kütlesi Kodu (TR)	TR16YAS07003
Su Kütlesi Adı	Kulu - Cihanbeyli
İzleme İstasyonu Kodu	KO039, KO040

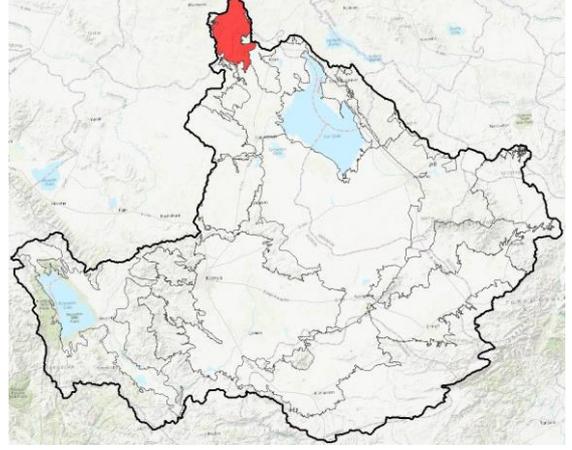
Su Kütlesi Kodu (AB)	TR1607YAS00000004
Su Kütlesi Adı	Kırkpınar
Miktarsal Durum	ZAYIF
Kimyasal Durum	İyi
Nihai Durum	ZAYIF
Çevresel Hedefe Erişim için Hedeflenen Tarih	2030
Toplam Tedbir Sayısı	8
Toplam Yatırım Maliyeti (TL)	1.041.744.372
Toplam İşl.-Bakım Maliyeti (TL/yıl)	52.087.218

Su Kütlesi Kodu (AB)	TR1607YAS00000004
Su Kütlesi Kodu (TR)	TR16YAS07004
Su Kütlesi Adı	Kırkpınar
İzleme İstasyonu Kodu	KO041, KO042

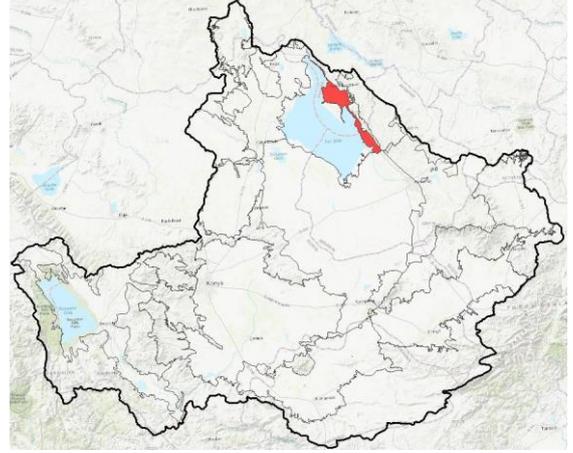
Su Kütlesi Kodu (AB)	TR1608YAS00000001
Su Kütlesi Adı	Sereflikoçhisar
Miktarsal Durum	İyi
Kimyasal Durum	ZAYIF
Nihai Durum	ZAYIF
Çevresel Hedefe Erişim için Hedeflenen Tarih	2030
Toplam Tedbir Sayısı	12
Toplam Yatırım Maliyeti (TL)	1.173.184.150
Toplam İşl.-Bakım Maliyeti (TL/yıl)	58.549.438

Su Kütlesi Kodu (AB)	TR1608YAS00000001
Su Kütlesi Kodu (TR)	TR16YAS08001
Su Kütlesi Adı	Sereflikoçhisar
İzleme İstasyonu Kodu	KO043, KO044

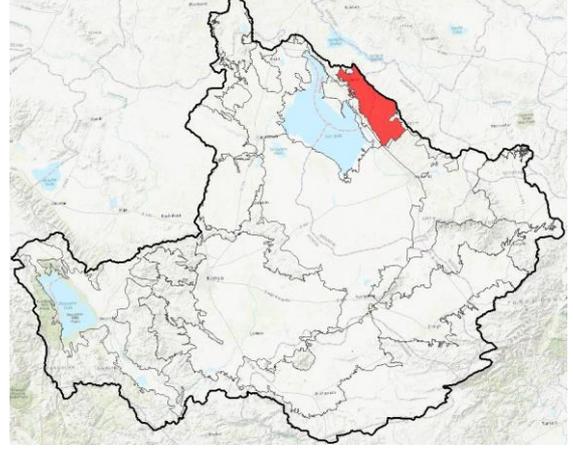
Su Kütlesi Kodu (AB)	TR1608YAS00000002
Su Kütlesi Adı	Devekovan
Miktarsal Durum	İyi
Kimyasal Durum	ZAYIF
Nihai Durum	ZAYIF
Çevresel Hedefe Erişim için Hedeflenen Tarih	2030
Toplam Tedbir Sayısı	8
Toplam Yatırım Maliyeti (TL)	1.045.286.066
Toplam İşl.-Bakım Maliyeti (TL/yıl)	52.147.091

Su Kütlesi Kodu (AB)	TR1608YAS00000002
Su Kütlesi Kodu (TR)	TR16YAS08002
Su Kütlesi Adı	Devekovan
İzleme İstasyonu Kodu	KO045, KO046

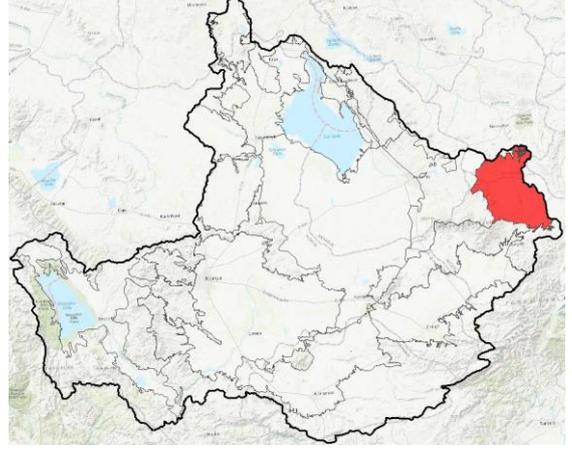
Su Kütlesi Kodu (AB)	TR1609YAS00000001
Su Kütlesi Adı	Misli-Merkez
Miktarsal Durum	ZAYIF
Kimyasal Durum	İYİ
Nihai Durum	ZAYIF
Çevresel Hedefe Erişim için Hedeflenen Tarih	2030
Toplam Tedbir Sayısı	8
Toplam Yatırım Maliyeti (TL)	1.044.125.146
Toplam İşl.-Bakım Maliyeti (TL/yıl)	52.206.258

Su Kütlesi Kodu (AB)	TR1609YAS00000001
Su Kütlesi Kodu (TR)	TR16YAS09001
Su Kütlesi Adı	Misli-Merkez
İzleme İstasyonu Kodu	KO047, KO048
