T. C.
ORMAN VE SU İŞLERİ BAKANLIĞI

ÇÖLLEŞME VE EROZYONLA MÜCADELE GENEL MÜDÜRLÜĞÜ

TÜRKİYE'DE EROZYON KONTROLÜ ÇALIŞMALARI

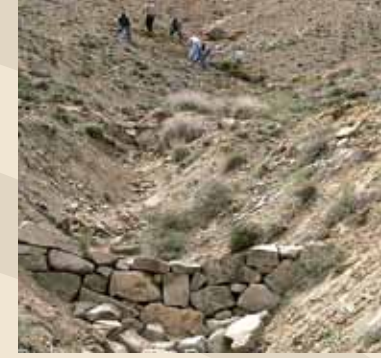
Kuru Duvar Eşik

- Yüzey erozyonunu önlemeye yönelik teraslama çalışmaları,
- Oyuntu erozyonunu önlemeye yönelik duvar, canlı eşik ve tel kafes gibi tesisler kullanılmaktadır.
- Rüzgâr erozyonunu önlemeye yönelik rüzgar koruyucu perdeler, orman kuşakları vb. tesisler kurulması gibi teknik tedbirler alınmaktadır.

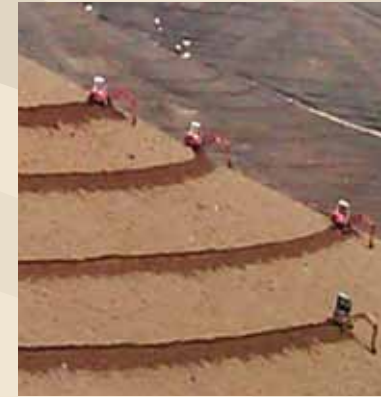
Van - Ağzıkara

Sel havzalarında düşen yağışın akışa geçmemesi için düşen yağışın depolanabileceği daha geniş teras yapımına ihtiyaç duyulmuştur.

Kurak ve yarıkurak alanlara düşen maksimum yağışlara göre hesap edilen aralık mesafeye göre 150 cm genişliğinde gradoni tipi terasların yapımında iş makineleri kullanılmaktadır.

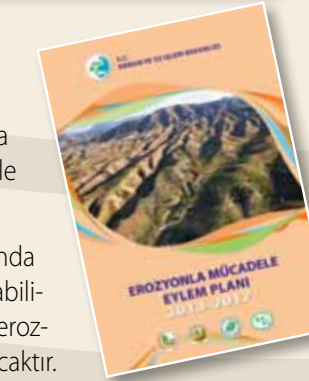
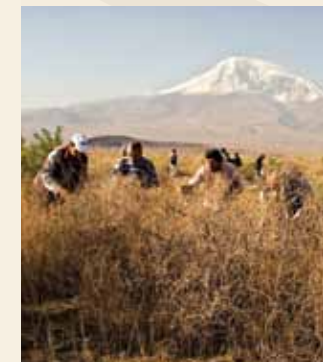
Iğdır - Aralık

Iğdır Aralık Rüzgar Erozyonu Önleme Projesi:

Yörede doğal olarak bulunan ebuçehil çalısının aşırı otlatma ve yakacak ihtiyacının karşılanması gayesi ile tahrip edilmesi sonucu, Türkiye-Nahcivan karayolu, yerleşim yerleri, mera ve tarım alanlarında şiddetli rüzgârın neden olduğu kum fırtınalarının zararlarının önlenmesi ve kaybolan toprak özelliklerinin yeniden kazandırılması gayesi hedeflenmiştir. Proje kapsamında OGM, ÇEM ve Iğdır Valiliği tarafından toplam 680 ha alanda çalışma yapılmış, çalışmalar devam etmektedir.

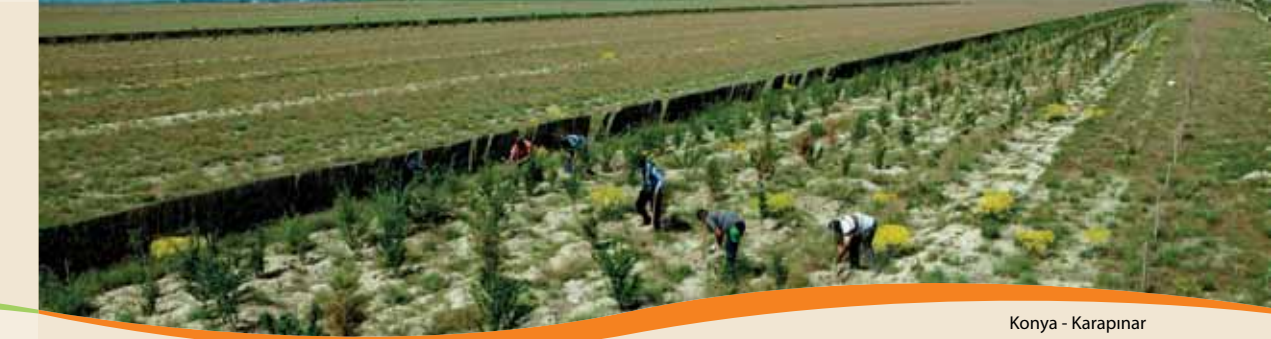
Konya - Karapınar

Konya Karapınar Rüzgar Erozyonu Önleme Projesi:

Karapınar ilçesi 1960'lı yıllarda şiddetli rüzgâr erozyonu nedeniyle göç tehlikesi ile karşı karşıya kalmıştır. 1962 yılında, Tarım Bakanlığı Toprak-Su Genel Müdürlüğü tarafından erozyonla mücadeleye başlanmıştır. İlk olarak 13.000 hektar saha tel örgüyle kontrol altına alınarak ıslah çalışmaları yapılmıştır. Canlı rüzgâr perdelerini oluşturacak fidanları korumak için kamış ve ahşap rüzgâr perdeleri ile kumul stabilizasyonu gerçekleştirilmiştir.

Konya-Karapınar havzasında zaman zaman yerleşim yerlerinin, mera ve tarım alanlarında şiddetli rüzgârın sebep olduğu kum fırtınalarının zararlarından korunması ve Konya-Karapınar havzasında hüküm süren kurak iklim etkisi altında bulunan alanlarda tahrip olan bitki örtüsünün yeniden canlandırılması gayesiyle Orman Genel Müdürlüğü tarafından Karapınar Rüzgâr Erozyonu Önleme Projesi çalışmaları yapılmaktadır. 2010 ve 2011 yılı ilkbaharında yapılan çalışmalarla 57.500 adet fidan dikilmiştir. 2012 yılı içerisinde sulama işlemlerine devam edilmiş proje alanı içinde kuruyan fidanların yerine tamamlama dikimleri yapılmıştır. Çölleşme ve Erozyonla Mücadele Genel Müdürlüğü tarafından projenin izleme ve değerlendirme çalışmaları devam etmektedir.
